ANKARA DEVLET OPERA VE
BALESİ BİNASI
RESTORASYON
ŞANTIYE GÜNLÜĞÜ
2017-2021

ORHAN PEKDEMİR

ISBN: 978-625-00-9738-0

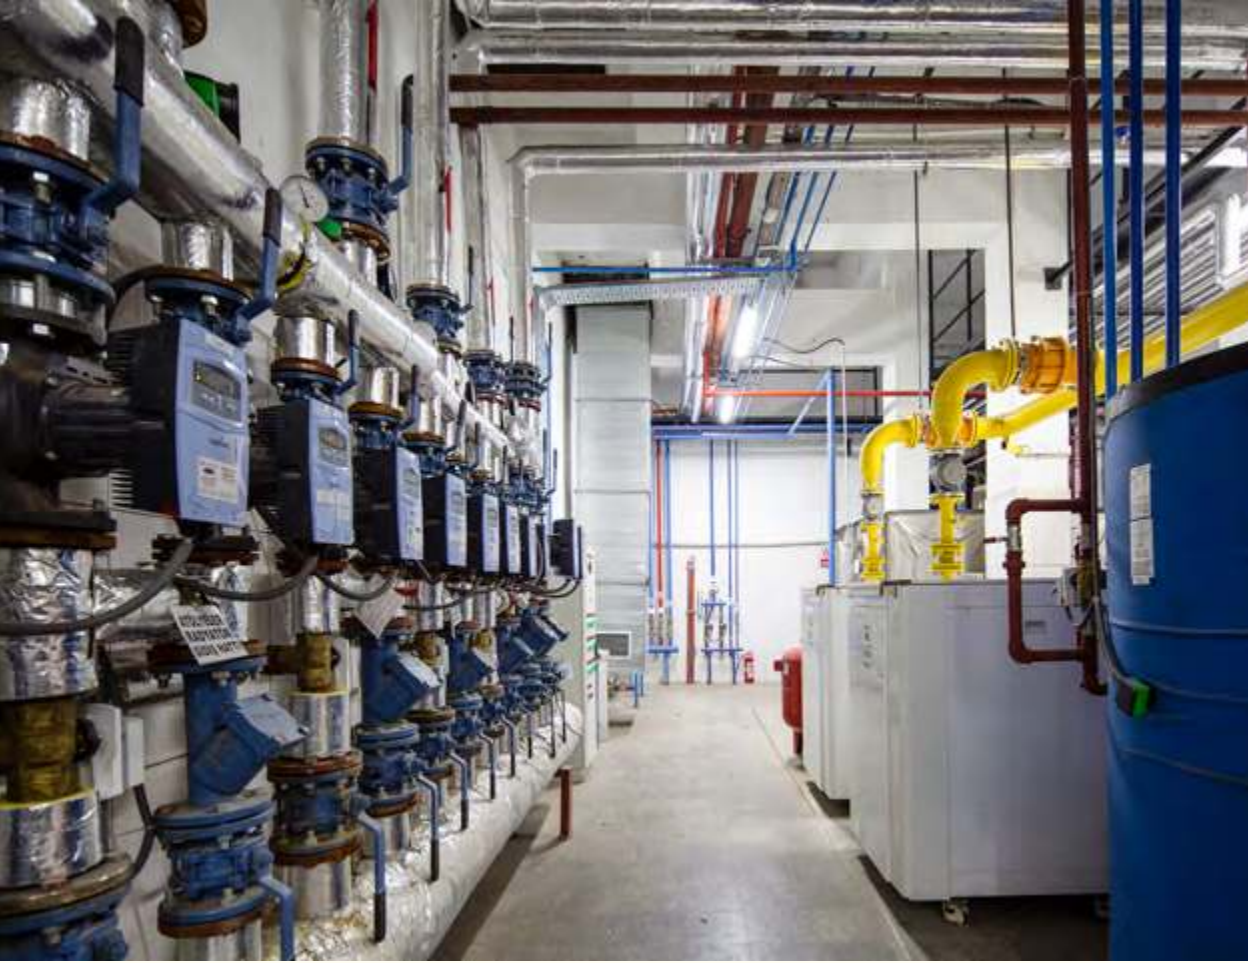
Kazan dairesi, yeni-eski.

Yapıda zaman içinde çok eskimiş bulunan mekanik tesisat, yani 6 adet eski kazan, kolektörler, katlardaki kalorifer tesisatı, sıhhi tesisat ve diğer borulama sistemi söküldü. Kazan dairesinde yer alan eski kazanlar ve borular da dahil olmak üzere sökülen tüm malzeme, dar ve uzun koridorlardan el araçları ile hafriyat alanına taşındı. İşlemler sonucunda toplanan tüm malzemeler, kurum tarafından MKE'ye teslim edildi.

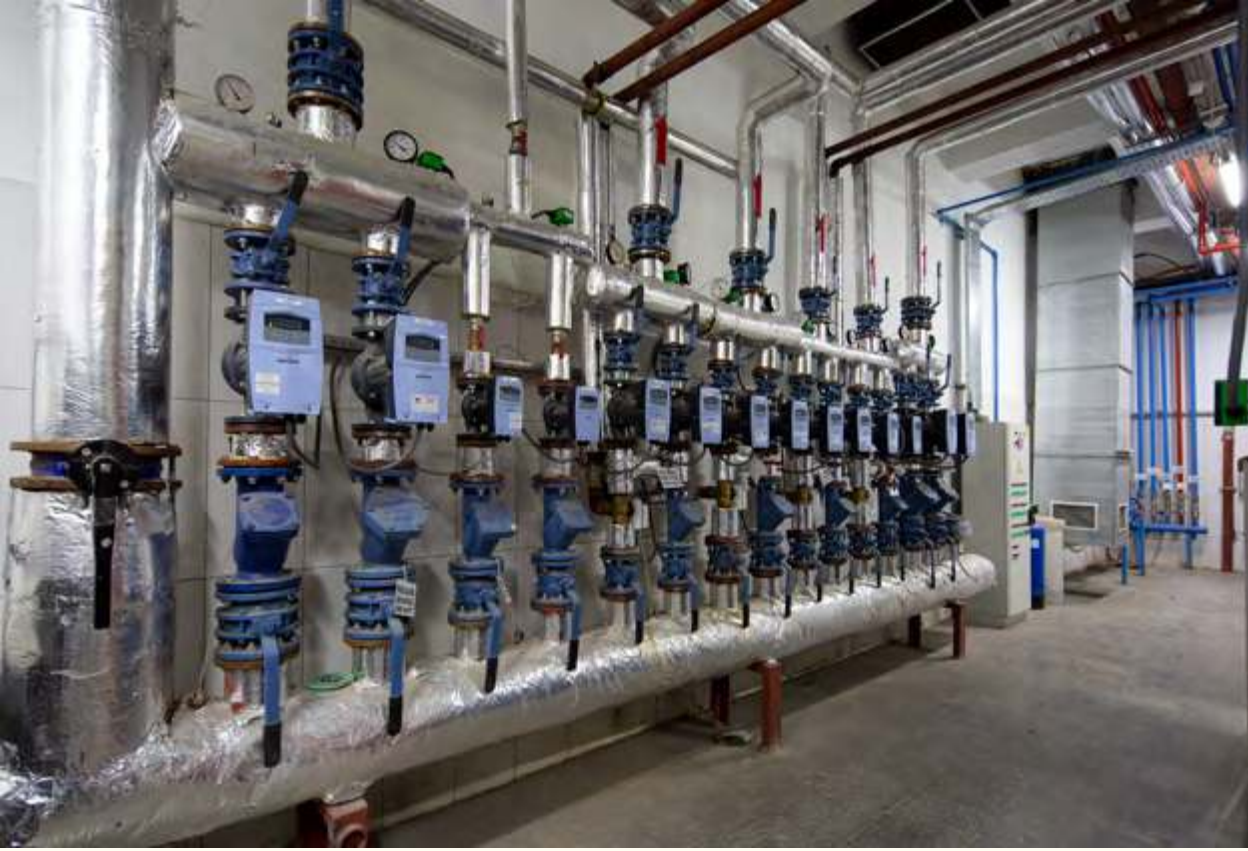
Otomasyon sistemine uyarlanmış
yeni kolektör ve motor grupları.

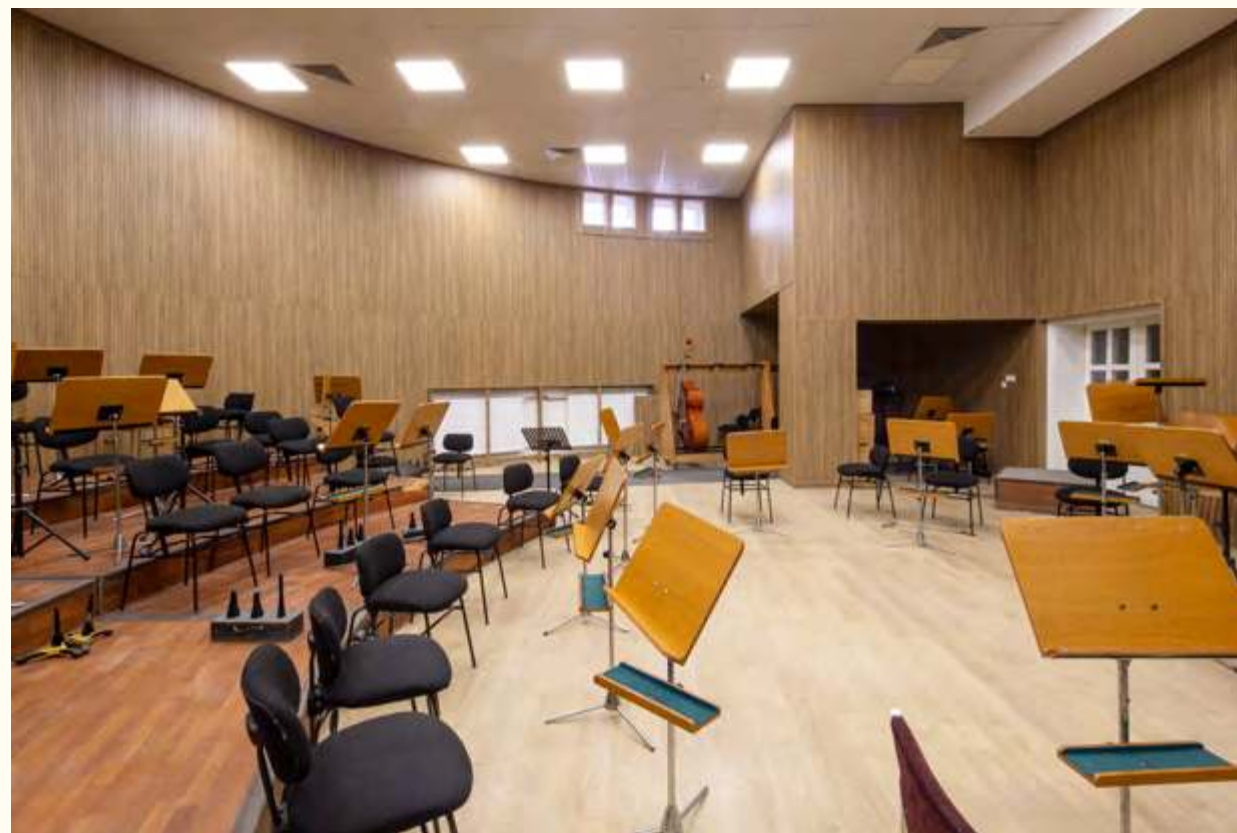
Orkestra alıřma salonu, eski-yeni.
