ALMANYA, FRANKFURT YUNUS EMRE ENSTİTÜSÜ BİNALARI YAPI MALZEME ANALİZİ RAPORU

Kod No: RDV-MA-2024-93

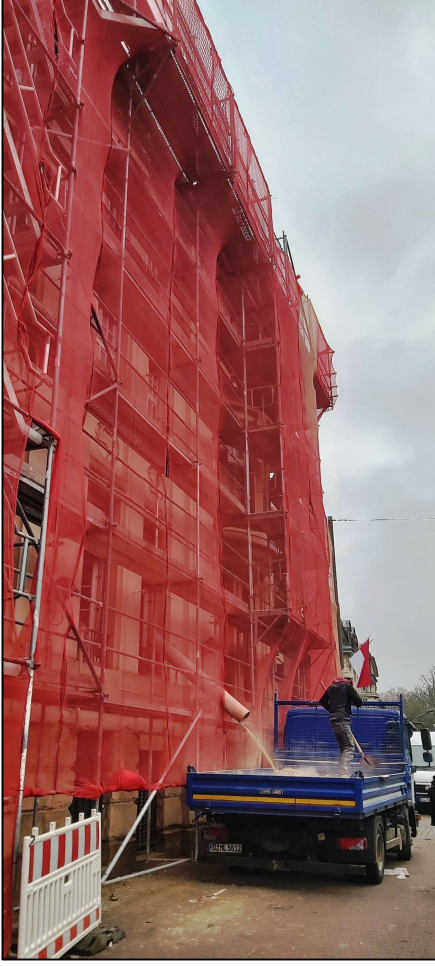
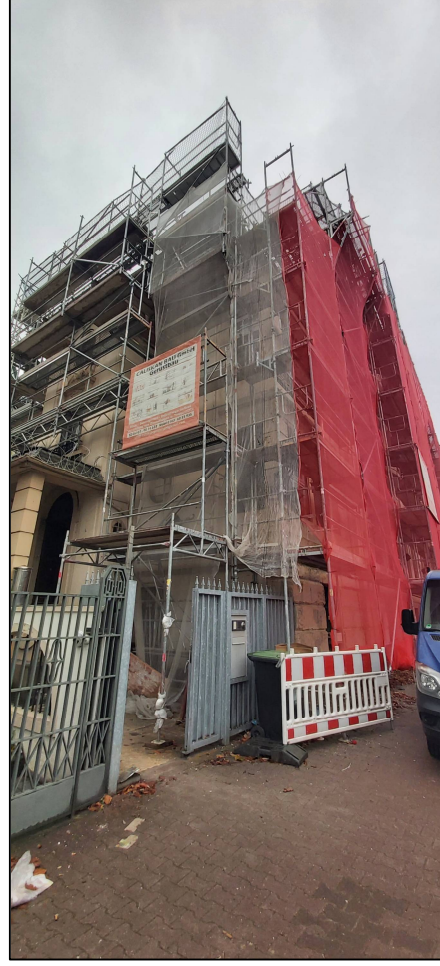
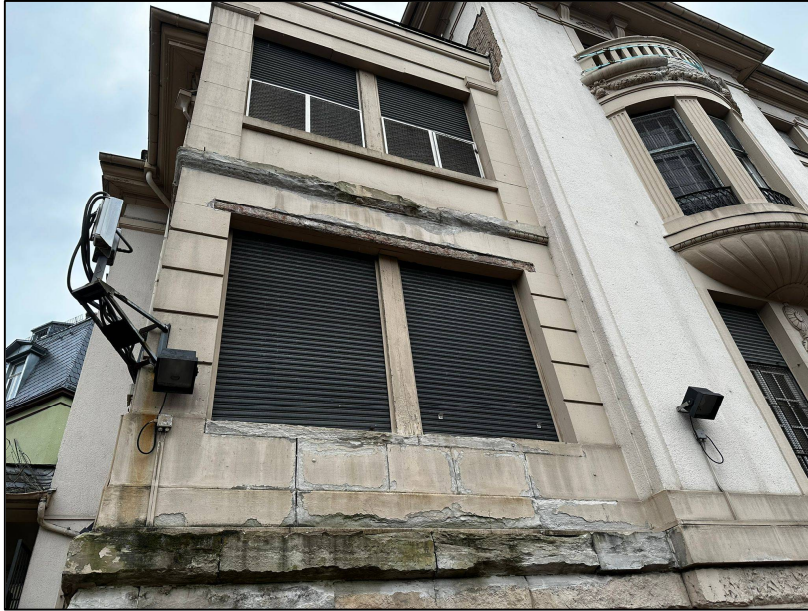
Şekil 1. Frankfurt Yunus Emre Enstitüsü Binaları (altta 30.10.2023 ve üstte 09.12.2023)

Frankfurt Yunus Emre Enstitüsü Binaları'na (Şekil 1) ait yapısal (taş, tuğla, harç, sıva, taban kaplama, toprak ve metal) ve dekoratif (tekstil) ve bozulma ürünü (siyah tabaka malzemelerden oluşan örnekler önce görsel olarak değerlendirilmiş, fotoğraflanarak belgelenmiş, gruplandırılmış ve analiz edilmek üzere kodlanmıştır (Tablo 1,2a,2b ve Şekil 2a-2c).

Tarih içinde çeşitli dönemlerde geçirdiği değişiklikler ve uğradığı tahribat ile Frankfurt Yunus Emre Enstitüsü Binaları'nın (Şekil 1) korunmasına yönelik olarak arkeometrik yapı malzeme analizleri, alanda gerçekleştirilen örnekleme çalışmaları sonrasında başlatılmıştır (Tablo 1,2a,2b ve Şekil 2,3).

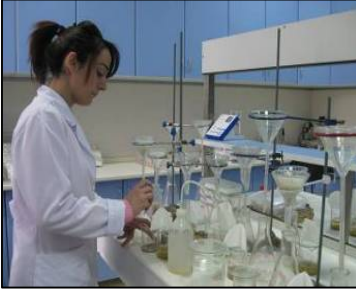
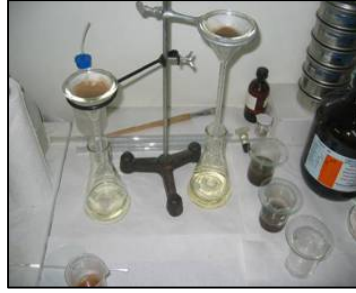
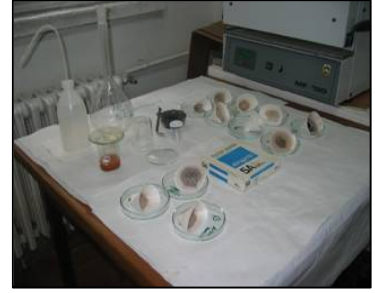
Şekil 4. Asidik agrega & bağlayıcı analizi; (a) Asidik işlem (%5 HCl), (b) Süzme / yıkama ve (c) Kurutma işlemleri (MAKLAB)

Frankfurt Yunus Emre Enstitüsü Binaları'ndan örneklenen harç ve sıva örneklerin agrega ve bağlayıcı oranlarının belirlenmesi için öncelikle kuru tartıma alınan örnekler daha sonra bağlayıcı (toplam karbonat içerik; CO_3^{2-}) içeriklerinden arındırılmak üzere seyreltik asitle (%5'lik HCl) muamele edilmiştir. Süzme, yıkama ve kurutma işlemleri ile (Şekil 4a-4c) kireç ve tüm karbonat içeriklerinden (bağlayıcısından) ayrılan ve agrega kısmı elde edilen harç ve sıva örnekler, oda sıcaklığında kurutulduktan sonra tekrar tartıma alınarak ağırlıkça toplam bağlayıcı ve agrega (%^w/w) miktarlarına ulaşılmıştır (Tablo 5a,5b ve Şekil 5). Örneklerin karbonat içerikli olmayan agregalarına sistematik eleme işlemi (TSE, 2012) uygulanarak (63-1000 μ m arasındaki eleklerle) agrega tanecik dağılımları (granülometrik analiz) belirlenmiştir (Tablo 5a,5b ve Şekil 6,7).

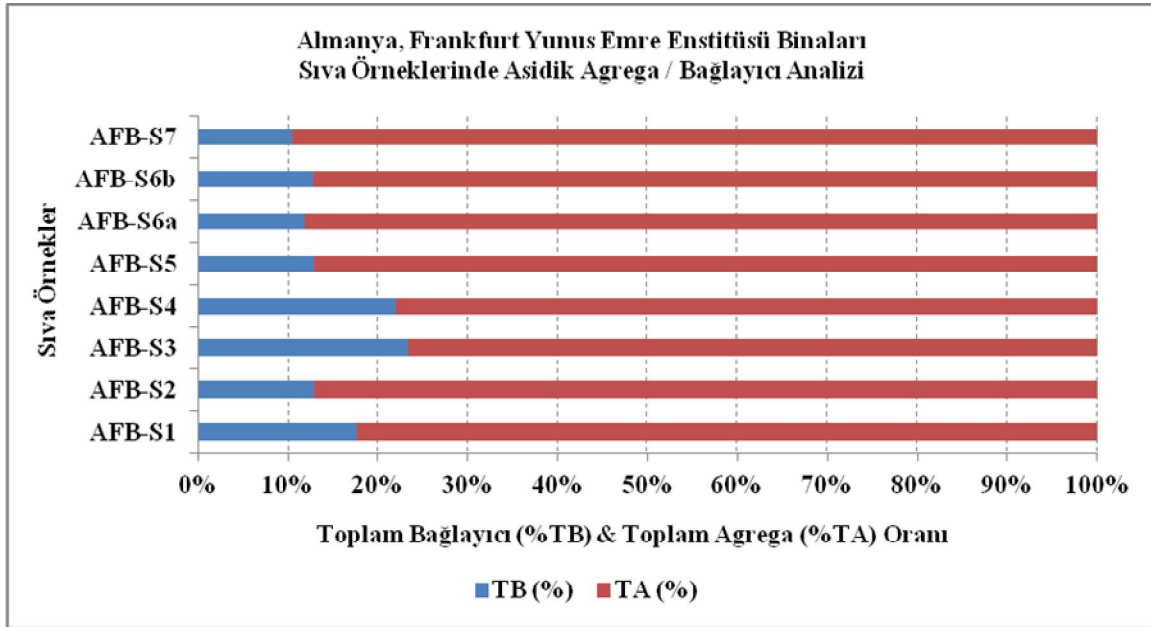
Şekil 5. Frankfurt Yunus Emre Enstitüsü Binaları'na ait (a) harç ve (b) sıva örneklerinde toplam agrega/bağlayıcı oranları dağılımı

Frankfurt Yunus Emre Enstitüsü Binaları taş/tuğla duvar örgüleri derzleri ile yüzeylerinden örneklenen harç ve sıva örneklerin asidik agrega/bağlayıcı analizi ile toplam bağlayıcı/agrega oranları belirlenmiştir. Harç örneklerin toplam agrega (karbonat içermeyen) içerikleri %63,61 ile %93,01 (ort. %83,74) arasında, sıva örneklerinde ise %76,54 ile %89,47 (ort. %84,43) arasında değişim göstermektedir (Tablo 5a,5b ve Şekil 5a,5b). Sadece toplam agrega/bağlayıcı oranları açısından yapılacak bir değerlendirme ile özgün/onarım nitelikleri taşıyan harç ve sıva örneklerin hem birbirleri ile hem de kendi örnek setleri içinde oldukça benzer oranlarda toplam agrega içeriklerinin bulunduğu belirlenmiştir (Tablo 5a,5b ve Şekil 5a,5b). Harç

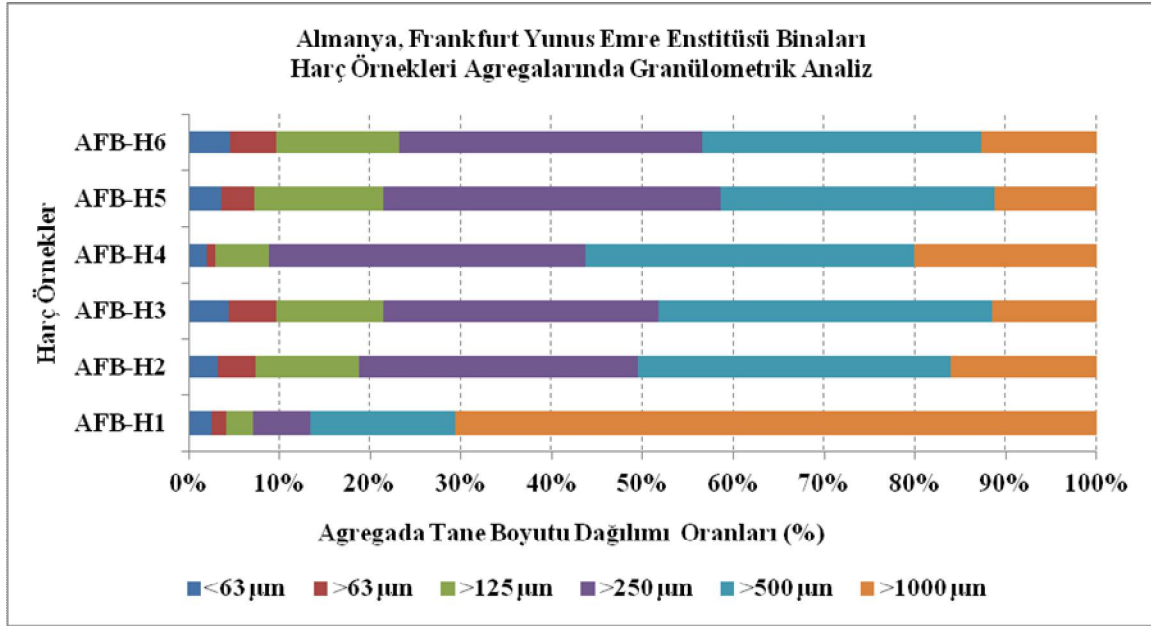
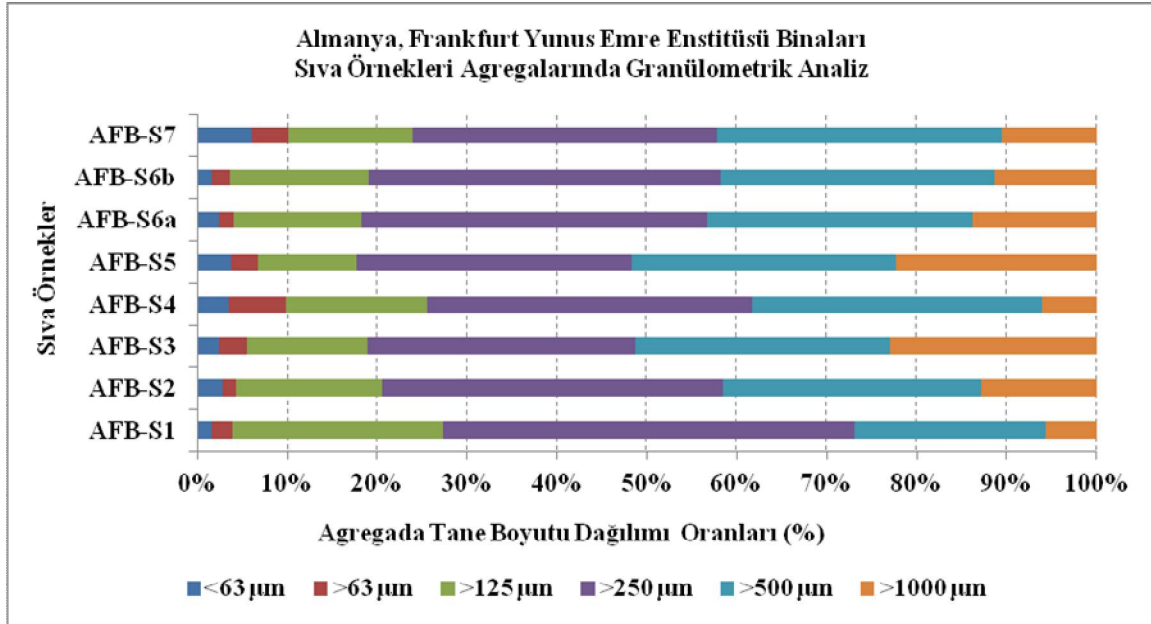
Şekil 6. Frankfurt Yunus Emre Enstitüsü Binaları'na ait (a) harç ve (b) sıva örnekleri agregalarında tane boyutu (Granülometrik Analiz) dağılımı

Frankfurt Yunus Emre Enstitüsü Binaları'nın taş/tuğla derz ve moloz dolgularından örneklenerek agrega/bağlayıcı analizine tabi tutulan harçlar ile taş/tuğla yüzeyleri örten sıvaların asidik işlem sonrası elde edilen agregaları, sistematik elemelerden geçirilerek granülometrik ayrımları $<63 \mu\text{m} - 1000 < \mu\text{m}$ elek aralığında 6 farklı bölümlere ile yapılmıştır (Tablo 5a,5b). Harç örneklerin kil/silt ($<63 \mu\text{m} \text{Ø}$) boyutlu agrega oranı %1,97 ile %4,60 (ort. %3,37) arasında, sıvaların ise %1,58 ile %6,07 (ort. %3,02) arasında değişim göstermektedir (Tablo 5a,5b ve Şekil 6a,6b). Harçların çok iri kum boyutlu ($>1000 \mu\text{m} \text{Ø}$) agrega içerikleri %11,24 ile %70,68 (ort. %23,73) arasında, sıvalarda ise %5,61 ile %22,97 (ort. %13,17) arasında değişim göstermektedir (Tablo 5a,5b ve Şekil 6a,6b). Analiz edilen örneklerin silt/kum boyutlu agrega içeriğini de toplam kil/silt ve çok iri kum dışındaki agregalar (%100'e tamamlanan oranda) oluşturmaktadır (Tablo 5a,5b ve Şekil 6a,6b). Harç örneklerin ana agrega içeriğini ortalama, iri ve çok iri kum boyutlarındaki ($250-1000 \mu\text{m}$ ve $>1000 \mu\text{m} \text{Ø}$), sıva örneklerin ise ortalama ve iri kum ($125-1000 \mu\text{m} \text{Ø}$) boyutlarındaki agregalar birlikte oluşturmaktadır (Wentworth, 1922) (Tablo 5a,5b ve Şekil 6a,6b).
