# MACARİSTAN, BUDAPEŞTE YUNUS EMRE ENSTİTÜSÜ BİNASI YAPI MALZEME ANALİZİ RAPORU

5 Nisan 2024

**Kod No:** RDV-MA-2024-97

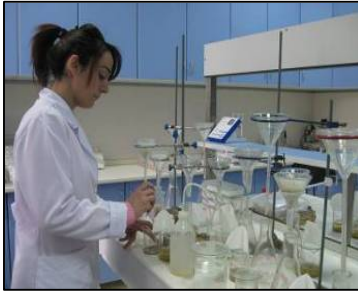
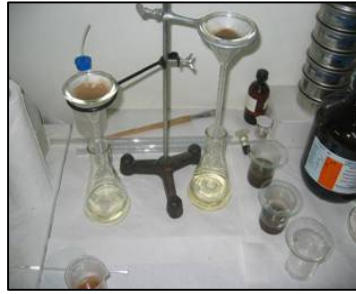
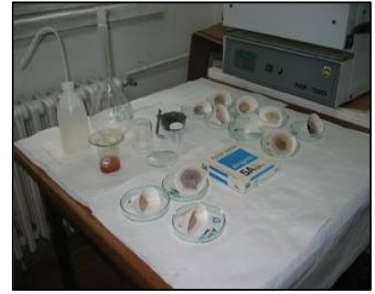
**Şekil 2.** Asidik agrega & bağlayıcı analizi; (a) Asidik işlem (%5 HCl), (b) Süzme / yıkama ve (c) Kurutma işlemleri (MAKLAB)

Budapeşte Yunus Emre Enstitüsü Binası'ndan örneklenen sıva (izolasyon amacıyla boru çevresini saran) örneklerin agrega ve bağlayıcı oranlarının belirlenmesi için öncelikle kuru tartıma alınan örnekler daha sonra bağlayıcı (toplam karbonat içerik;  $\text{CO}_3^{2-}$ ) içeriklerinden arındırılmak üzere seyreltik asitle (%5'lik HCl) muamele edilmiştir. Süzme, yıkama ve kurutma işlemleri ile (Şekil 2a-2c) kireç ve tüm karbonat içeriklerinden (bağlayıcısından) ayrılan ve agrega kısmı elde edilen sıva örnekler, oda sıcaklığında kurutulduktan sonra tekrar tartıma alınarak ağırlıkça toplam bağlayıcı ve agrega (%<sup>w/w</sup>) miktarlarına ulaşılmıştır (Tablo 5). Örneklerin karbonat içerikli olmayan agregalarına sistematik eleme işlemi (TSE, 2012) uygulanarak (63-1000  $\mu\text{m}$  arasındaki eleklerle) agrega tanecik dağılımları (granülometrik analiz) belirlenmiştir (Tablo 5 ve Şekil 3).

Budapeşte Yunus Emre Enstitüsü Binası'ndan örneklenen sıva/izolasyon örneklerinin asidik agrega/bağlayıcı analizi ile toplam bağlayıcı/agrega oranları belirlenmiştir. Örneklerin toplam agrega (karbonat içermeyen) içerikleri %54,22 ve %62,72 değerlerindedir (Tablo 5). Sadece toplam agrega/bağlayıcı oranları açısından yapılacak bir değerlendirme ile sıva örneklerin benzer oranlarda toplam agrega içeriklerinin bulunduğu belirlenmiştir (Tablo 5). Harç ve sıva örneklerin toplam agrega oranları (karbonat içerikli olmayan) en genel anlamda geleneksel/standart uygulamalarda görülen 2:1 (agrega:bağlayıcı) karışım oranıyla uyum göstermektedir (Tablo 5). İnce kesit optik mikroskop analizi ile toplam agrega oranı, karbonat içerikli agregaların da bu orana katılması ile revize edilmektedir.
