ANKARA DEVLET OPERA VE
BALESİ BİNASI
RESTORASYON
ŞANTIYE GÜNLÜĞÜ
2017-2021

ORHAN PEKDEMİR

ISBN: 978-625-00-9738-0

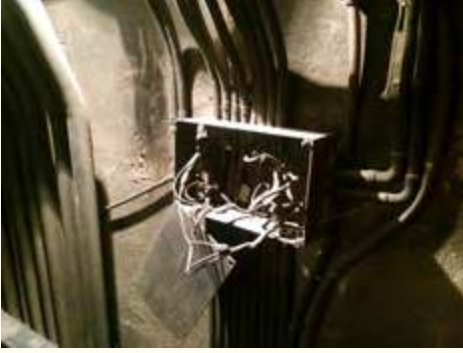
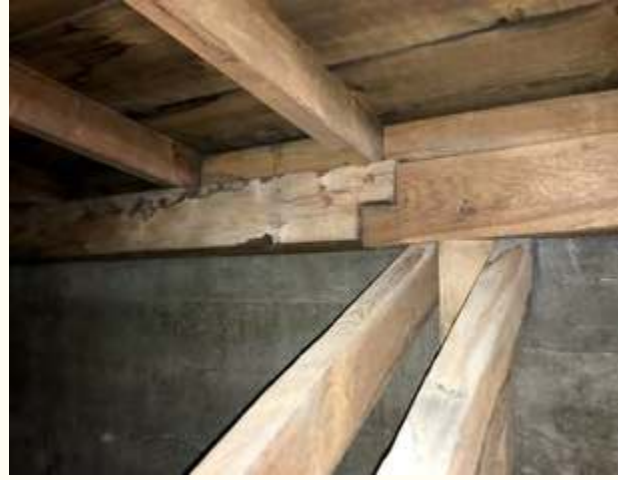
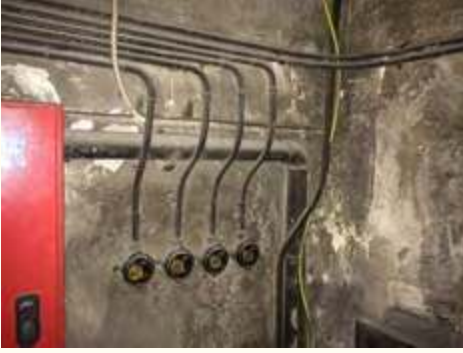
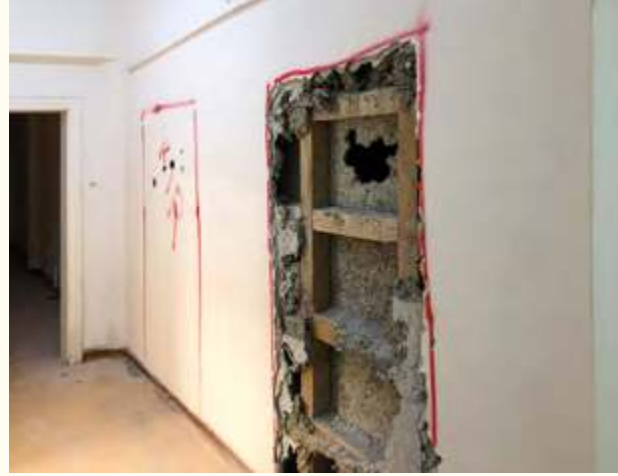
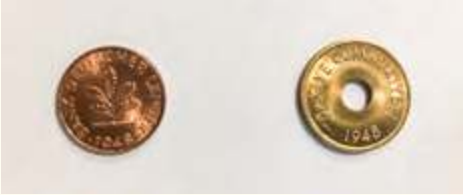
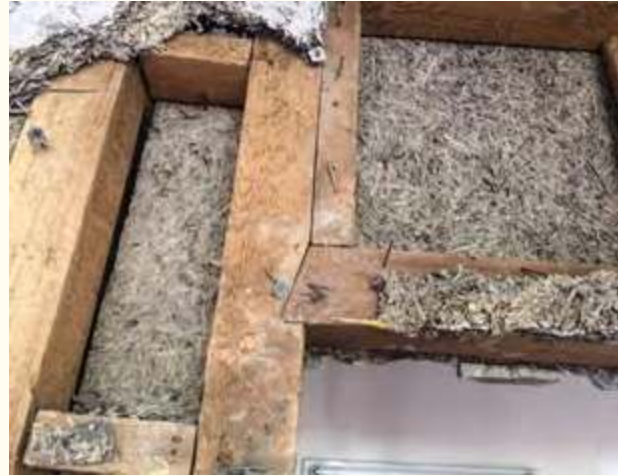
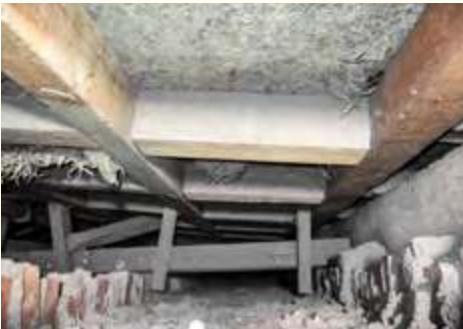
Dönüşümde kullanılan bazı detaylar.

^ Hızlı inşaat nedeniyle Bonatz döneminden göze çarpan teknik hatalar.

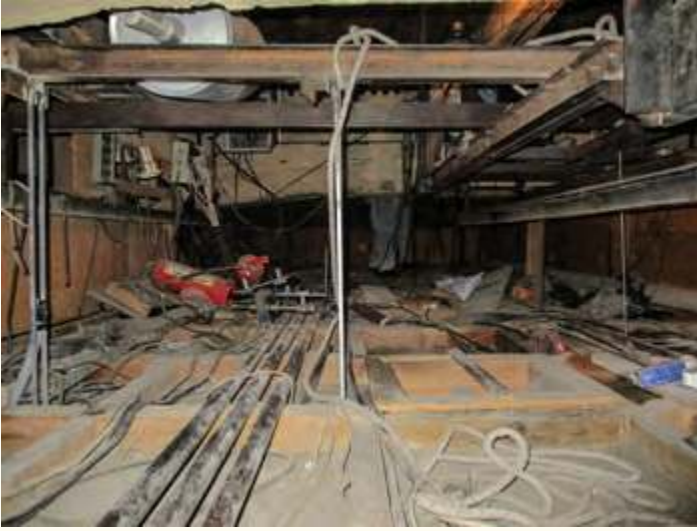
< Seyirci salonu üzerindeki çatı arası ve içindeki mekanik donanım.

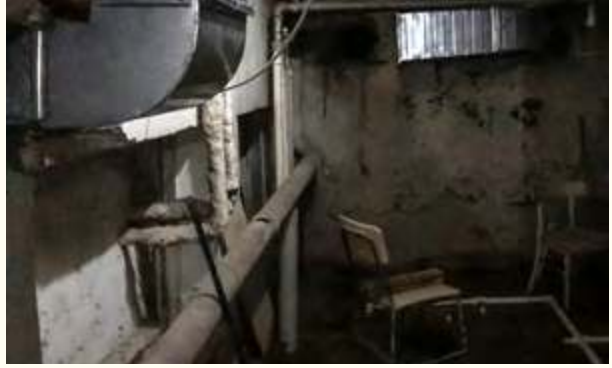
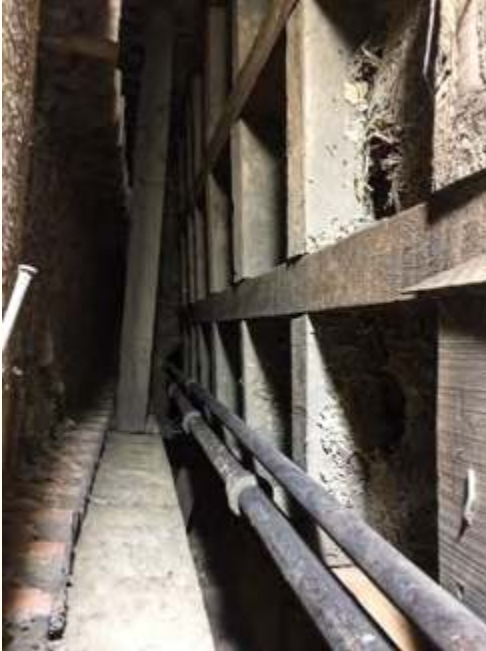
Seyirci salonu tuğla duvarı ile ahşap duvarı arasındaki boşluk ve içindeki mekanik donanım.

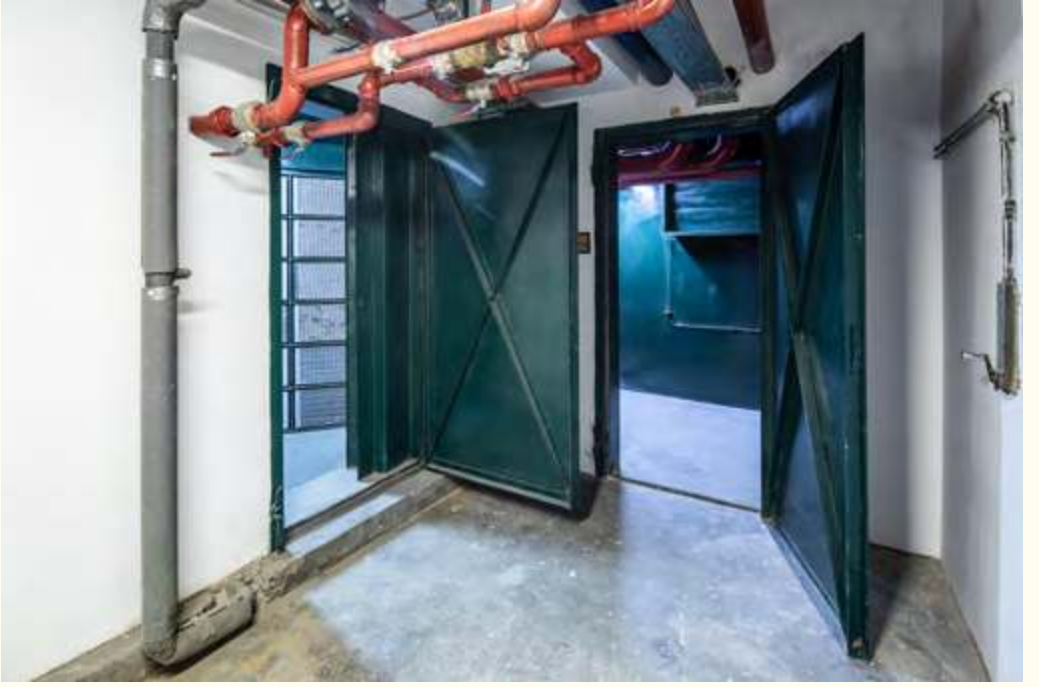
İkinci oda, hem temiz hava girişi hem iç mekândan gelen hava karışımını birleştiren bir mekândan ibarettir. Bu mekândaki hava oranını manuel biçimde ayarlayan düz metal çubuklu bir kasa (*flat bar*

frame) sistemi kullanılarak, yaz ve kış mevsimlerine göre oranlar ayarlanabilmektedir. Zamanla arızalanıp devre dışı kalan bu sistemi çalışır duruma getirdik. Ayrıca, servo motorlar bağlayarak, gelen ölçüm sonuçlarına göre temiz hava, karışım hava, kirli hava tahliyesi, koordineli bir yazılım ile otomasyona dahil edilerek sistem tamamlanmış oldu.

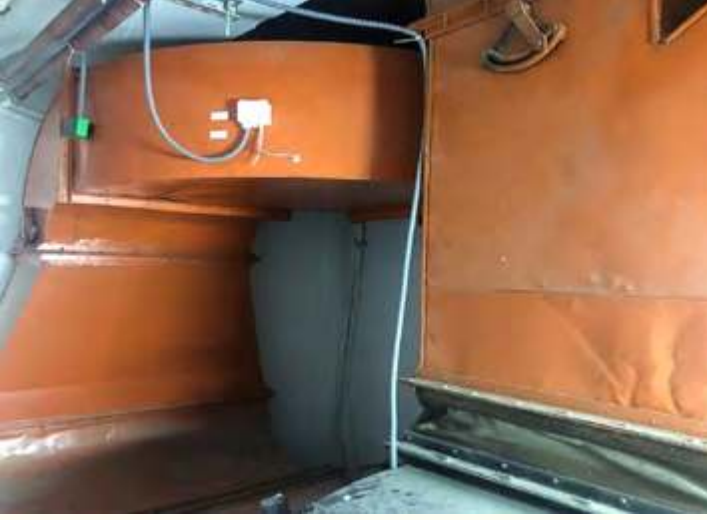
Birinci oda

Birinci oda, temiz hava odasına iç mekândan talep edilen hava karışımını emen motor ve salyangoz grubundan oluşur.

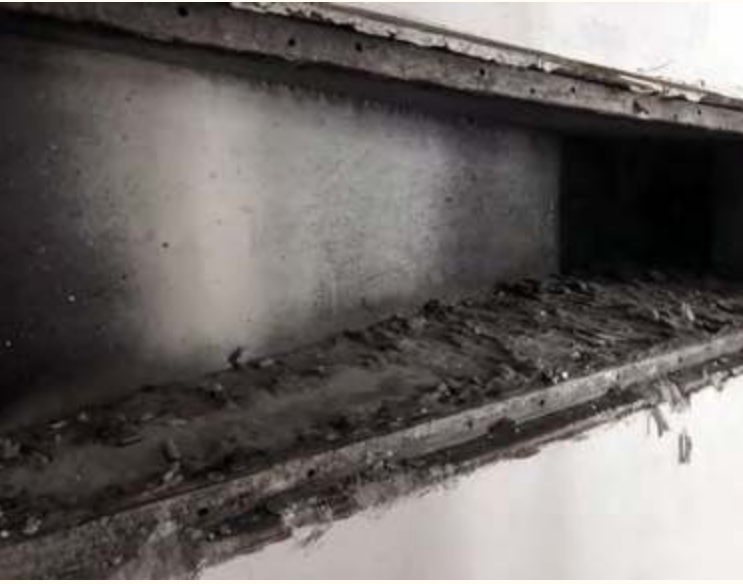
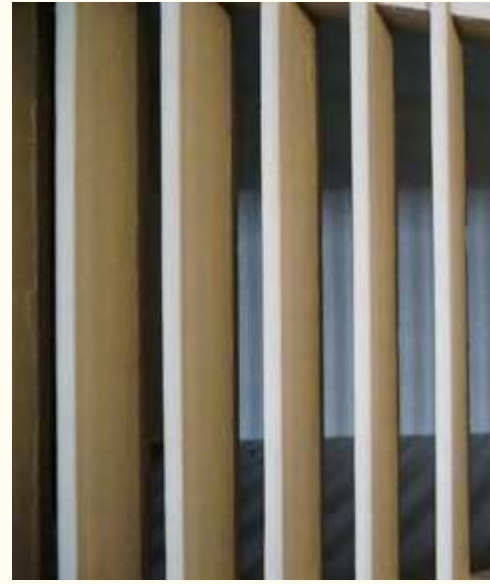
İç havalandırma sistemi, eski-yeni.

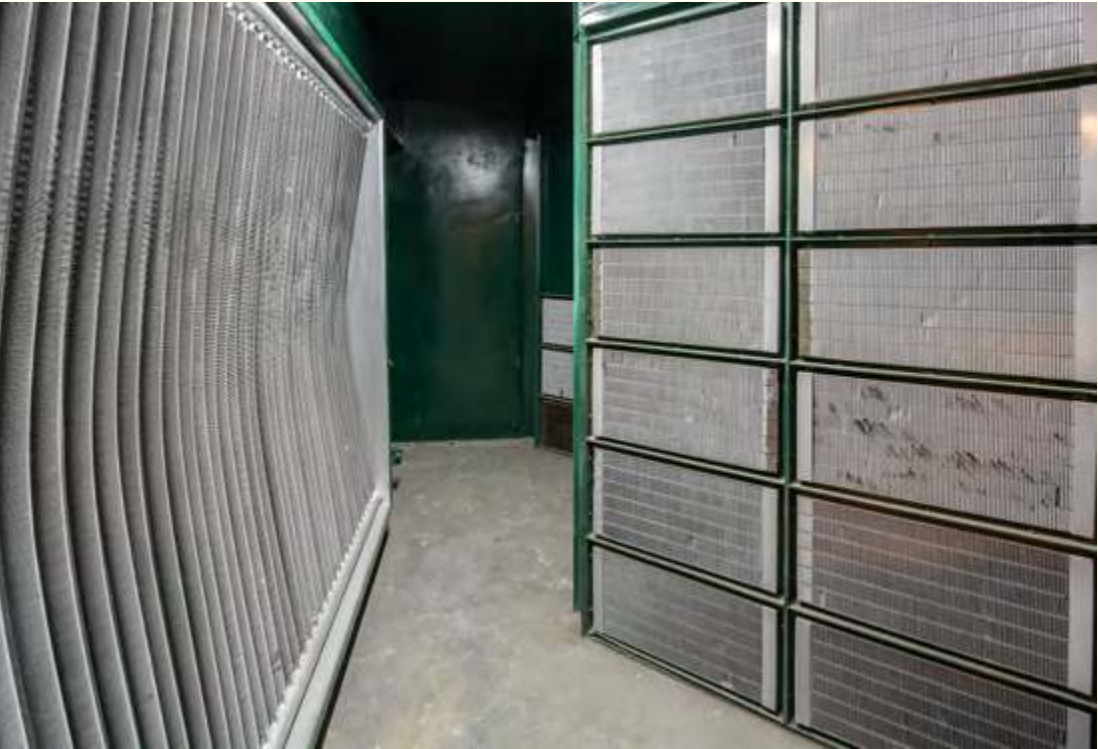
Dördüncü oda

Dördüncü oda. Karışım odasında hazırlanan hava kaba filtreden geçtikten sonra bu odaya gelir. Kışın karışım odasına alınan hava soğuk olacağından ısıtılması gerekmektedir. Bunun için kalorifer sisteminde çalışan bir ısıtma serpantininden geçirilerek hava istenen değerde ısıtılmış oldu ve sorun çözüldü.

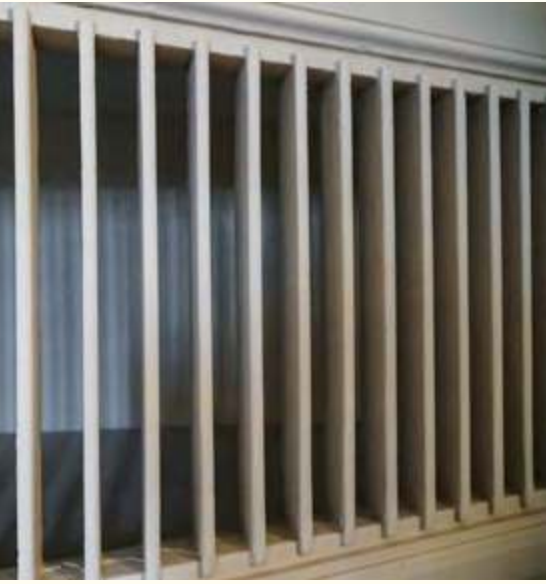
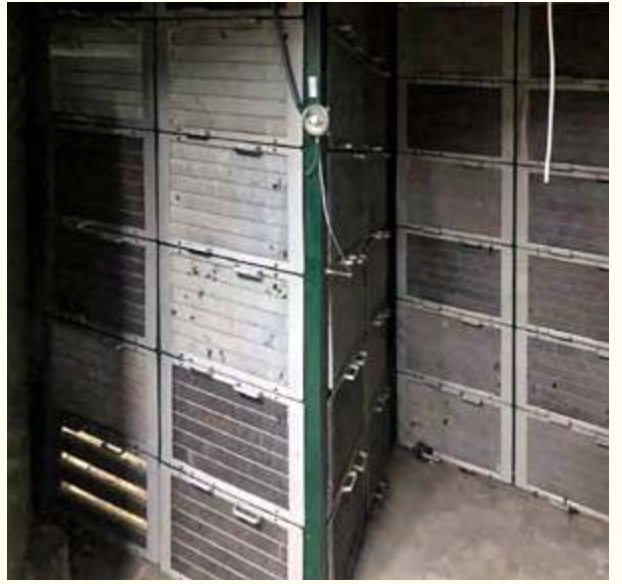
Üçüncü oda

Üçüncü oda. İçeriden ve dışardan gelen karışım havadaki kir, toz, haşere gibi istenmeyen partiküller emilen hava ile içeri girebilmektedir. Bu durumda havanın filtrelenmesi için özgün yapıda çelik duvar filtre karkas sistemi kullanılmış olup, içerisinde at kılırları olan araba radyatörü peteği gibi bir mekanizma ile filtreleme desteklenir. Özgün aksam ve malzeme tümüyle demonte edilerek Ankara Ostim Sanayi Sitesi'nde profesyonel bir bakımdan geçirildi. Çalışır hale gelen filtreler haznelere takılarak sistem çözüme kavuşmuş oldu.

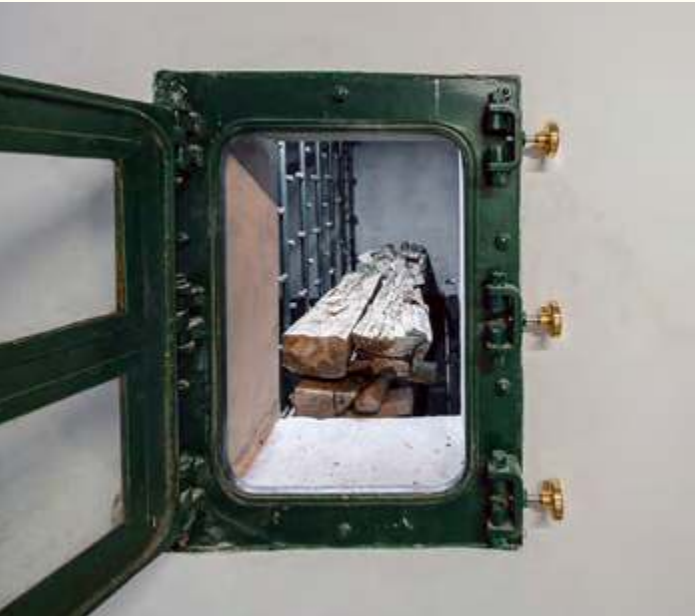
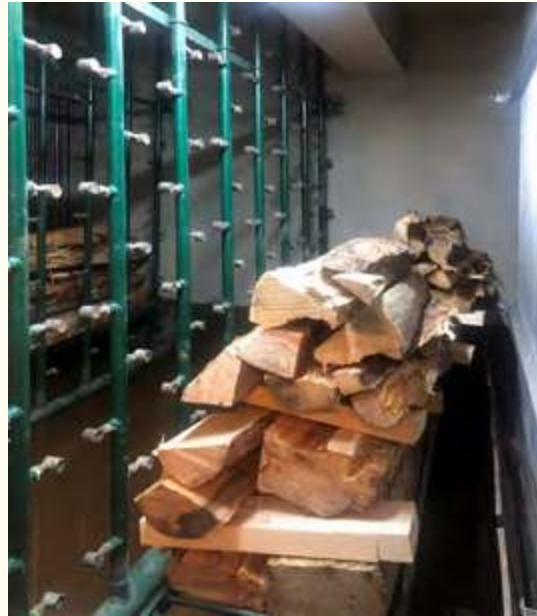
Beşinci oda

Beşinci oda'da istenen kalitede temizlenen ve filtrelenen hava iklimlendirilir. Bu odaya kışın ısınan hava, yazın kuru hava gelmektedir. Bu odada bildiğimiz şelale motoru sistemiyle zeminde bulunan su dolu havuzdan emme basma yoluyla oda içerisindeki fışkiyelerden sürekli türbülans oluşturulur. Hava içeriden geçerken hem nemlenir hem serin su sürekli hava ile karışınca ortalama +16 derece değerine doğal olarak ulaşmış olur. Bu odada ayrıca su buharı içinden geçen havanın içerisindeki toz ve parçacıklar yakalanır ve zemindeki havuzda toplanır. Bu devridaim sırasında tesisat üzerindeki filtrelerde cüruflar da temizlenir.

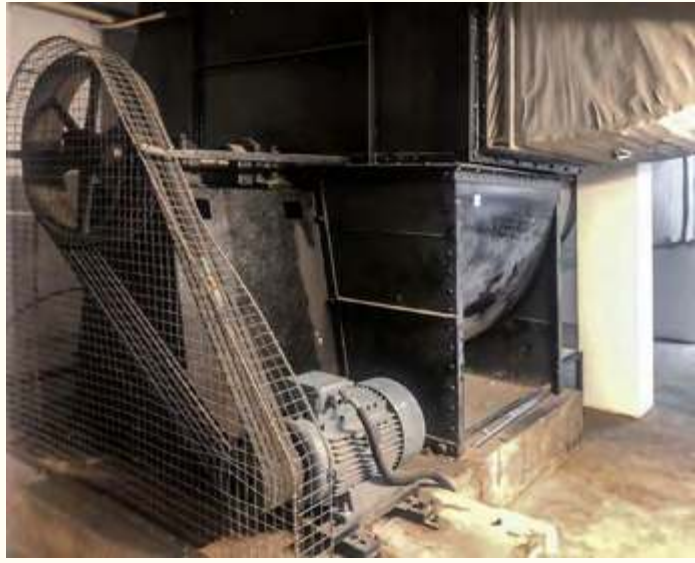
Altıncı oda

Altıncı oda'da, 22 kW değerinde frekans konvertörü, yani hız ayarı yapılabilen devasa emici motor, salyangozu çeviren kayış-kasnak, yeni yapılan otomasyon panoları ve havalandırma kanalları bulunur. Önündeki işlem odalarından mahallere, havayı emerek kanallar aracılığı ile üfleyen ana motor gurubudur. Bu sistemde motor kısmı

yenilendi, diđer ekipmanların tamamı özgün hali ile korunarak bakım onarımla kurtarılmıř ve alıřır hale getirilmiř oldu.

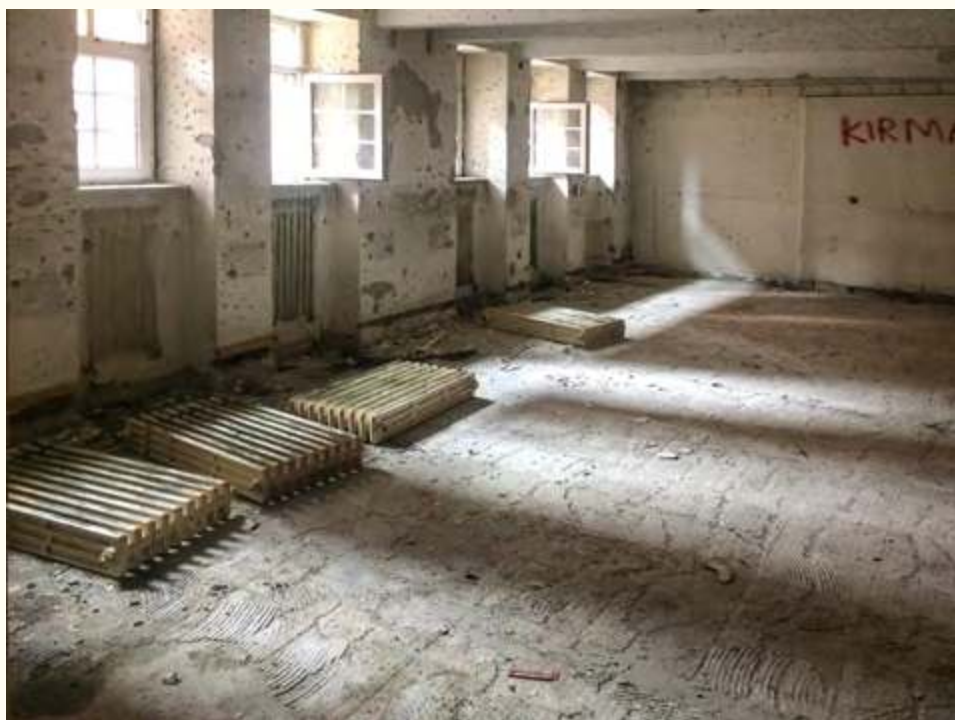
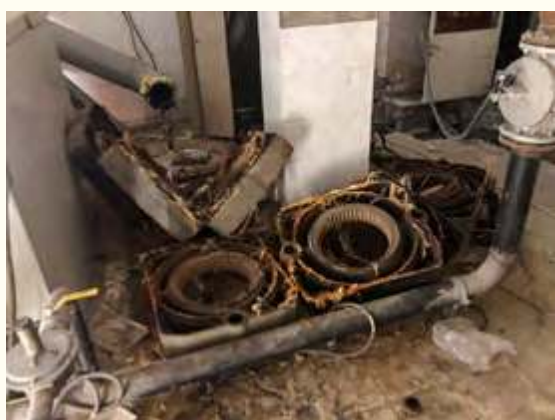
Otomasyon sistemine uyarlanmış
yeni kolektör ve motor grupları.

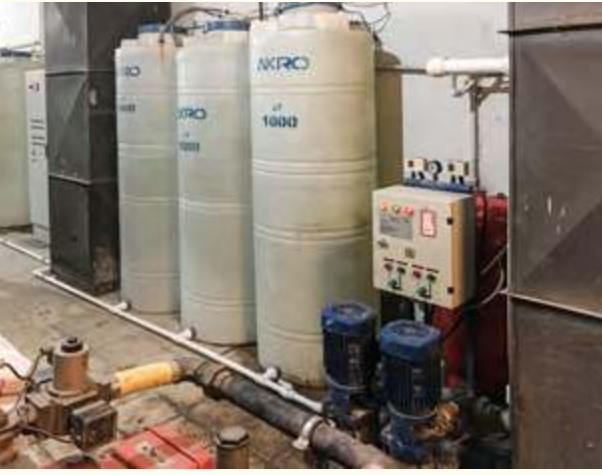
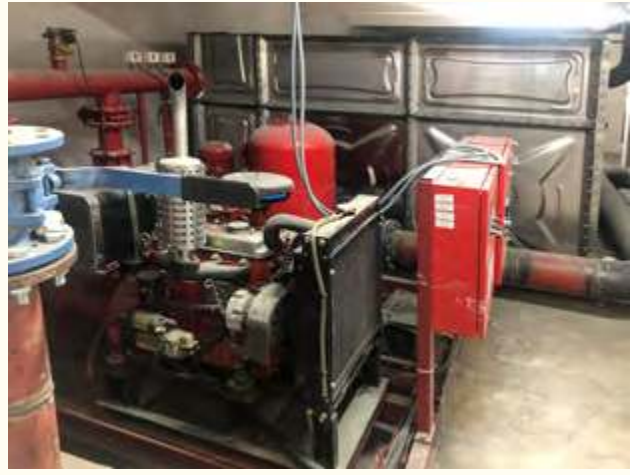
Su deposu sistemi, eski-yeni.

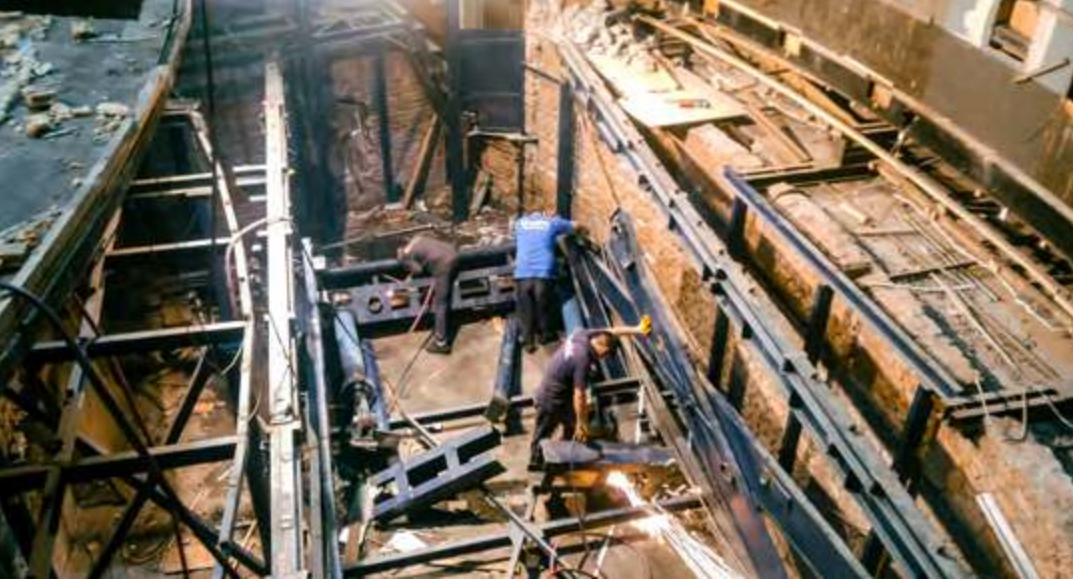
^ Makaslı eski sistem orkestra çukuru demontajı.

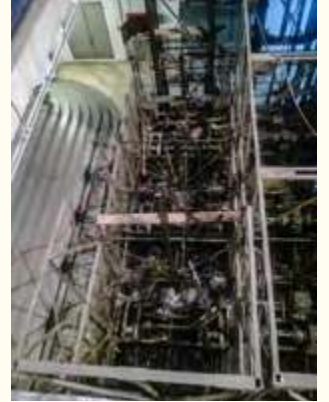
^ Yeni serapit sistemli orkestra çukuru.

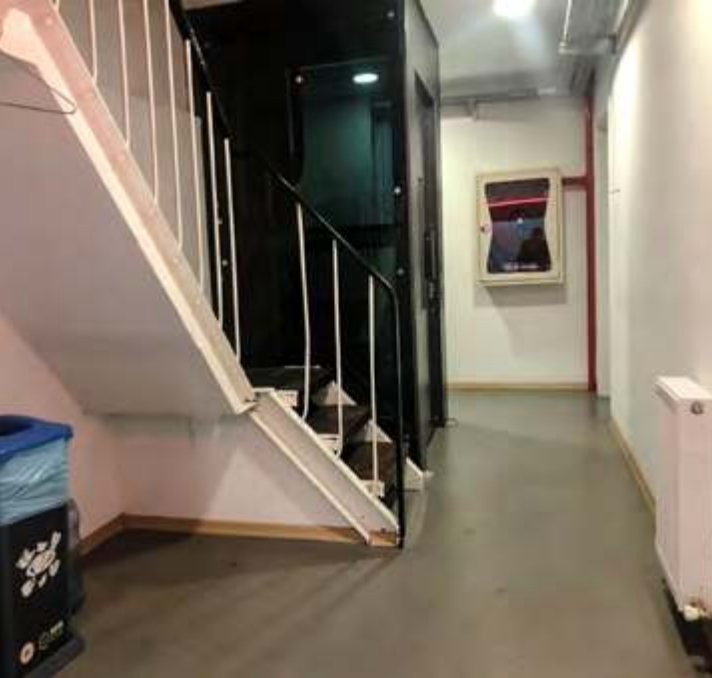
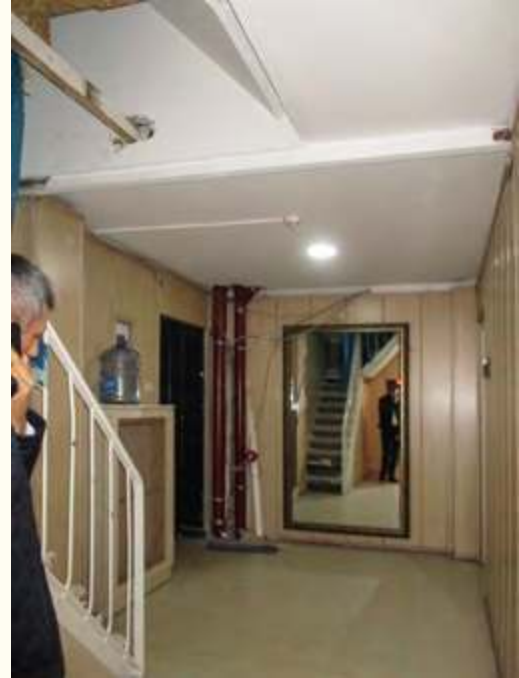
DoĐu kule giriŐ, yeni-eski.

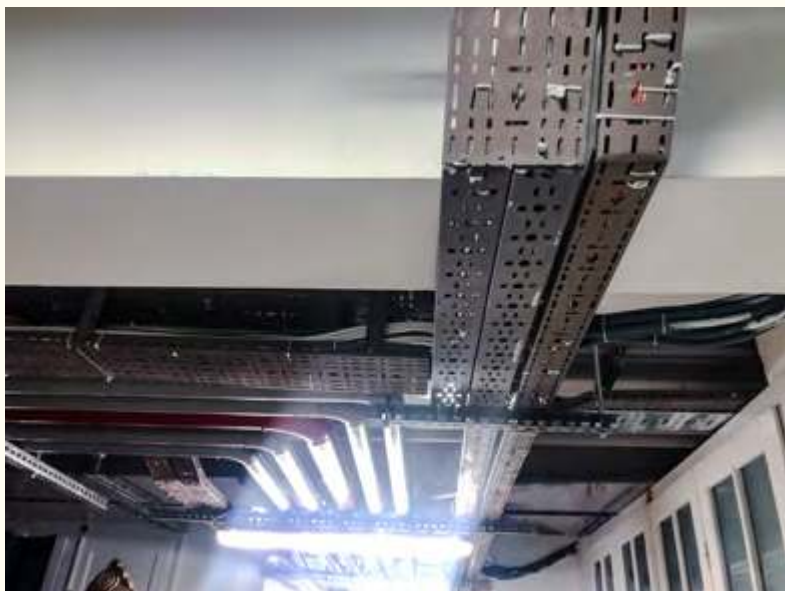
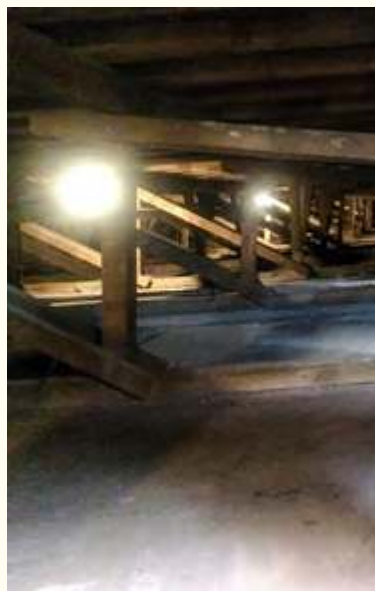
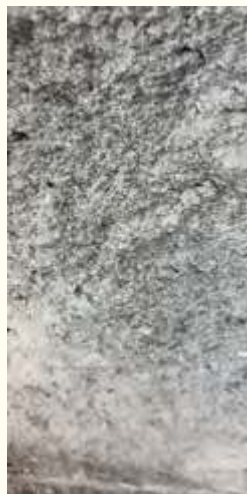
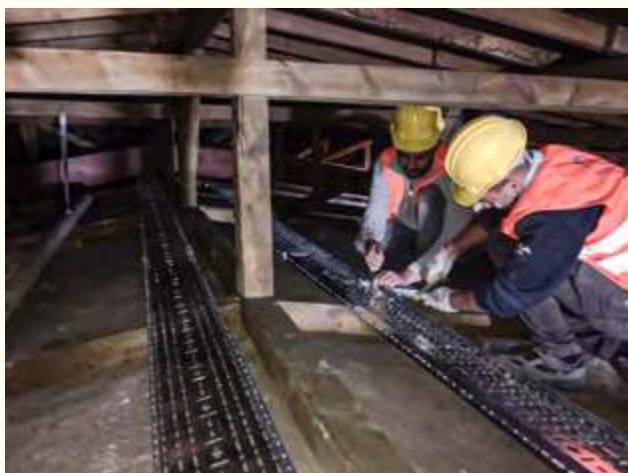
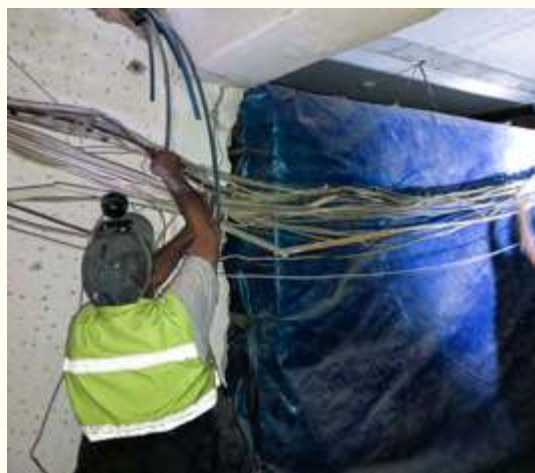
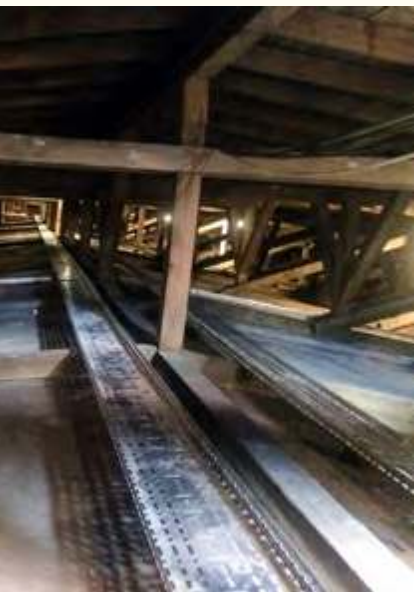
BİNADA YAPILAN ELEKTRİK PANOLARI

1940'lerden günümüze kadar bina bu sistemle elektrik enerjisini alıcılara dağıtmıştır. Fakat bina genelinde yangın tehlikesi oluşturan en önemli risklerin başında gelmektedir. Bu nedenle bütün binada eski elektrik aksamı, yani aplik, boru, anten, priz, anahtar, kablo ve panoların tamamı sökülerek, dar ve uzun koridorlardan toplama alanına insan gücü ile taşındı. Bina bu aksamdan tümüyle temizlendikten sonra yeni proje uygulanmaya başlandı. Pano dairesindeki elektrik güç panoları hariç, (bu dönemde yüksek gerilim trafosu değiştirilemediğinden) diğer tüm elektrik aksamı değiştirildi.

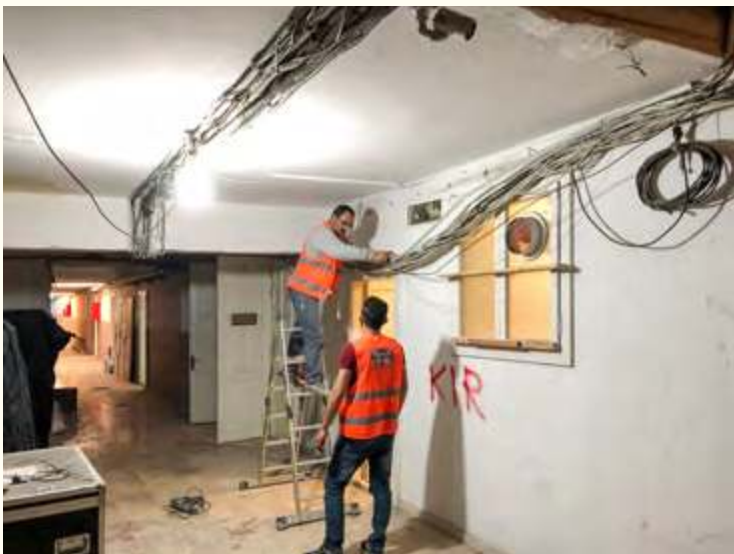
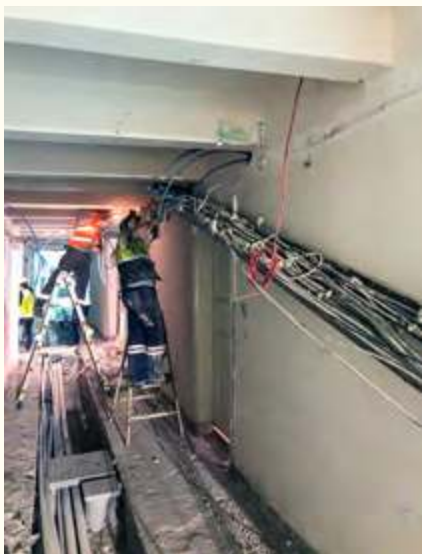
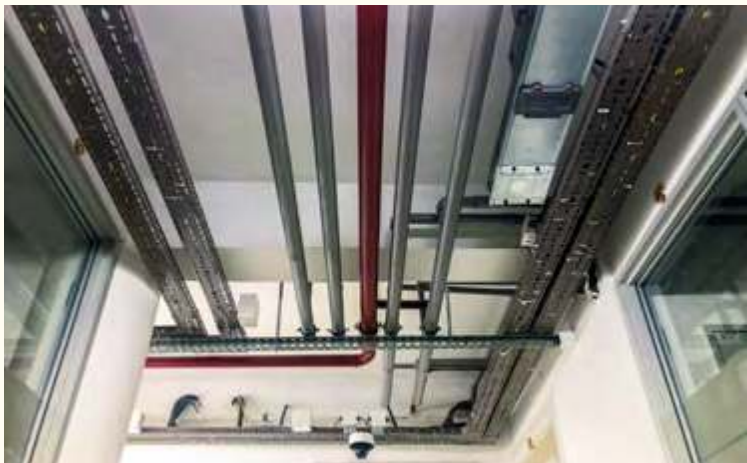
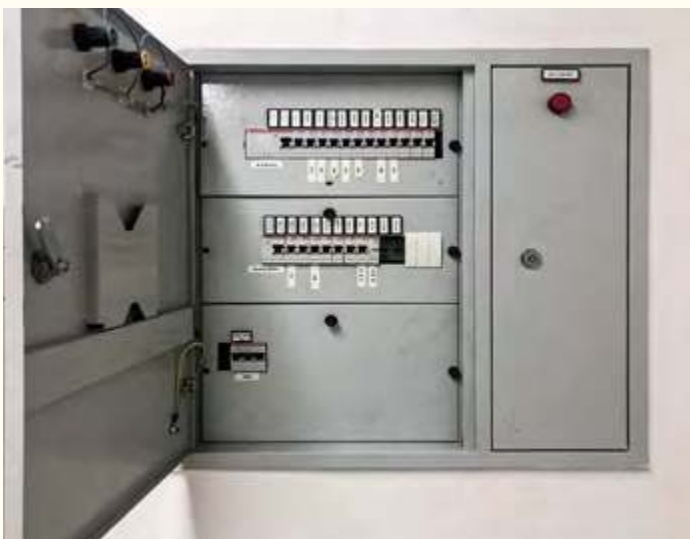
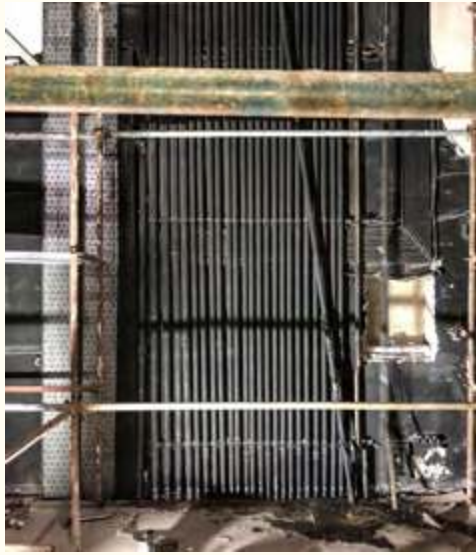
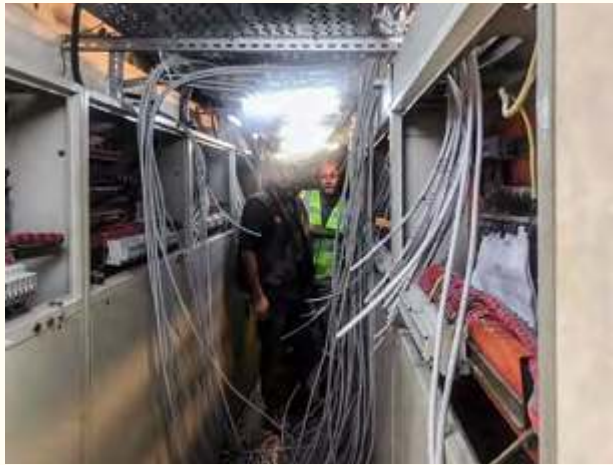
GÜÇ PANOLARI VE BUSBAR HATLARI

Özgün yapıda kablo taşıma ve desant boruları, genellikle su tesisatında kullanılan daha kalın kesitli, galvaniz çelikten, muhtelif çaplardaki borular içerisinden geçirilmiştir. Bu borular trafo merkezinden tali panolara kadar siva üzerine peşel boru mantığı ile dönemine özgü tekniklerle döşenmiştir. Yeni elektrik sisteminde bu panolar ve atölye gruplarında kolon hattı olarak busbar enerji taşıma sistemi kullanıldı. Diğer birimlerde değişik genişlik ve derinliklerde tavalar tavan ve duvarlardan askı tijleri ile sabitlenerek kablolar taşıtıldı.

Desantlarda gene yanmaz polietilen boru olan HF (halogen free) kullanıldı. Yapı bütününde muhtelif çaplarda yaklaşık 5.000 metre tava sistemi döşendi. Siva altından boru geçmesi gereken yerlerde ise, eski esere müdahale tekniğine uygun, döşenecek boru sayısına göre belirlenen genişlik ve derinlikte ve karot ile delme-kesme işlemleri yapıldı, sistem döşendi. En tehlikeli ve gözönünde olmayan çatı araları dahil olmak üzere, zayıf akım ve orta gerilim kabloları için galvaniz tava sistemi yapıldı.

Binanın yangın hassasiyeti nedeniyle, kullanılan tüm kabloları sistemlerinde, yangının yayılmasını azaltan özellikte ve yangına maruz kaldığında insan sağlığı ön planda tutularak herhangi bir zehirleyici gaz üretmeyen LSOH tipinde elektrik tesisat kabloları uygulandı. Alçak gerilim kablosu olarak yaklaşık 40.000 metre, zayıf akımda ise 25.000 metreye yakın kablo döşendi.

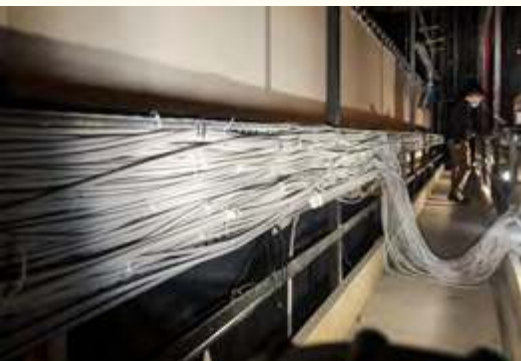
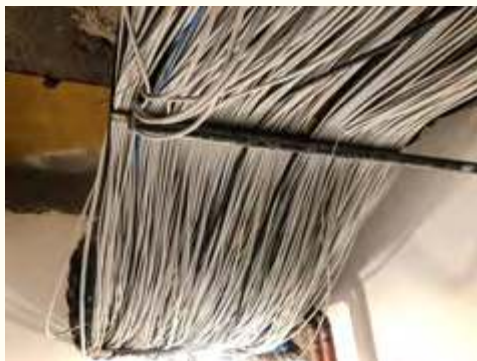
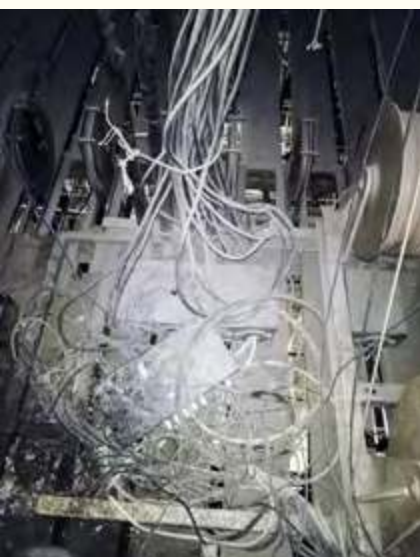
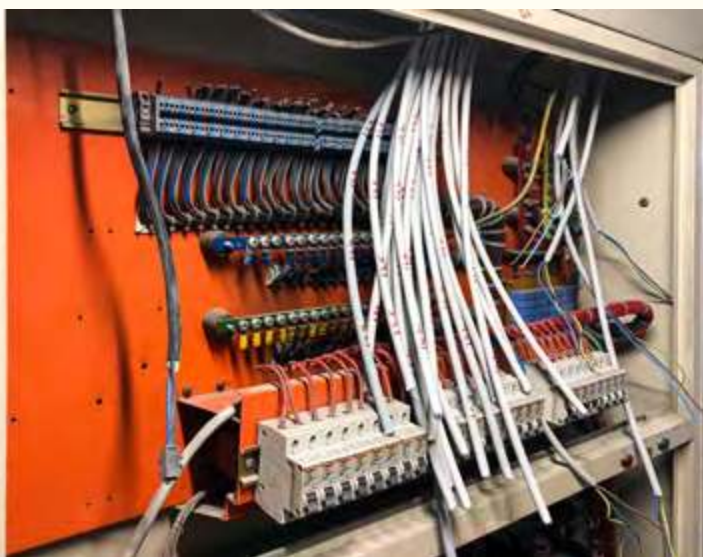
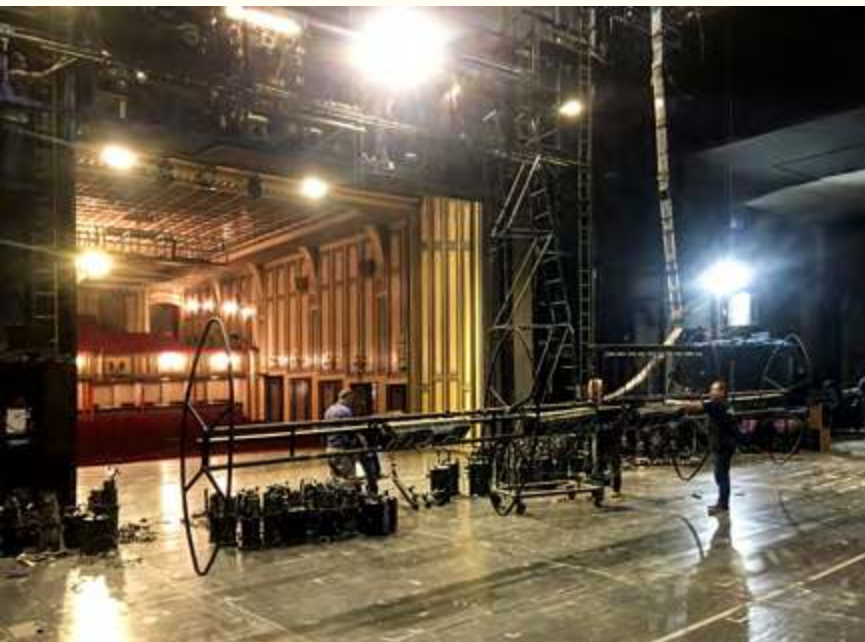
SAHNE SES VE IŞIK SİSTEMİ

Ses ve ışık sisteminde eski kabloların tamamı işin başlangıcında sökül-
dü. 1940'ların Alman teknolojisi kullanılarak tasarlanıp döşenmiş olan
bu kablolarda dış yalıtımın zamanın teknolojisine göre enerji kablosu
gibi bez sargı ile yapılmış olduğu ve sistemin kasa ve buatlar dahil ta-
mamen yurtdışından temin edildiği tespit edilmiştir.

Eski kablolamanın yerine, yeni oluşturulan kapalı yerlerden, ya-
tay ve dikey shaftlardan, elektrik tavelarından yeniden düzenli biçimde
yeni elektrik kabloları geçirildi, karşılıklı panolarda kotlaması yapıldı,
dimmerlerin otomasyonuna uyarlandı ve bağlantıları bitirildi. Bina
genelinde yaklaşık 30 bin metre yeni kablolama yapıldı. Yeni ses ve ışık
sistemi günümüz teknolojisine uygun biçimde yerli malzeme kullanı-
larak yenilendi.

Sahne aydınlatmasında kullanılan mevcut projektör ve robotla-
rın kablo altyapısı, sahne ışık köprüsü, portal üzeri ve orkestra çukuru
üzeri ışık platformu, kedi yolları, ses ve ışık odası, Cumhurbaşkanlığı
locası altına kadar pano dairesi, dimmer devrelerinden itibaren yeni-
lendi. Mevcut projektör ve robotların ise sadece bakımları yapılarak
tekrar kullanıma sunuldu. Seyirci salonu ses sistemi, sahenin genel
aydınlatma sistemi ve sahne ışık sistemi ise proje kapsamında yenilen-
medi.

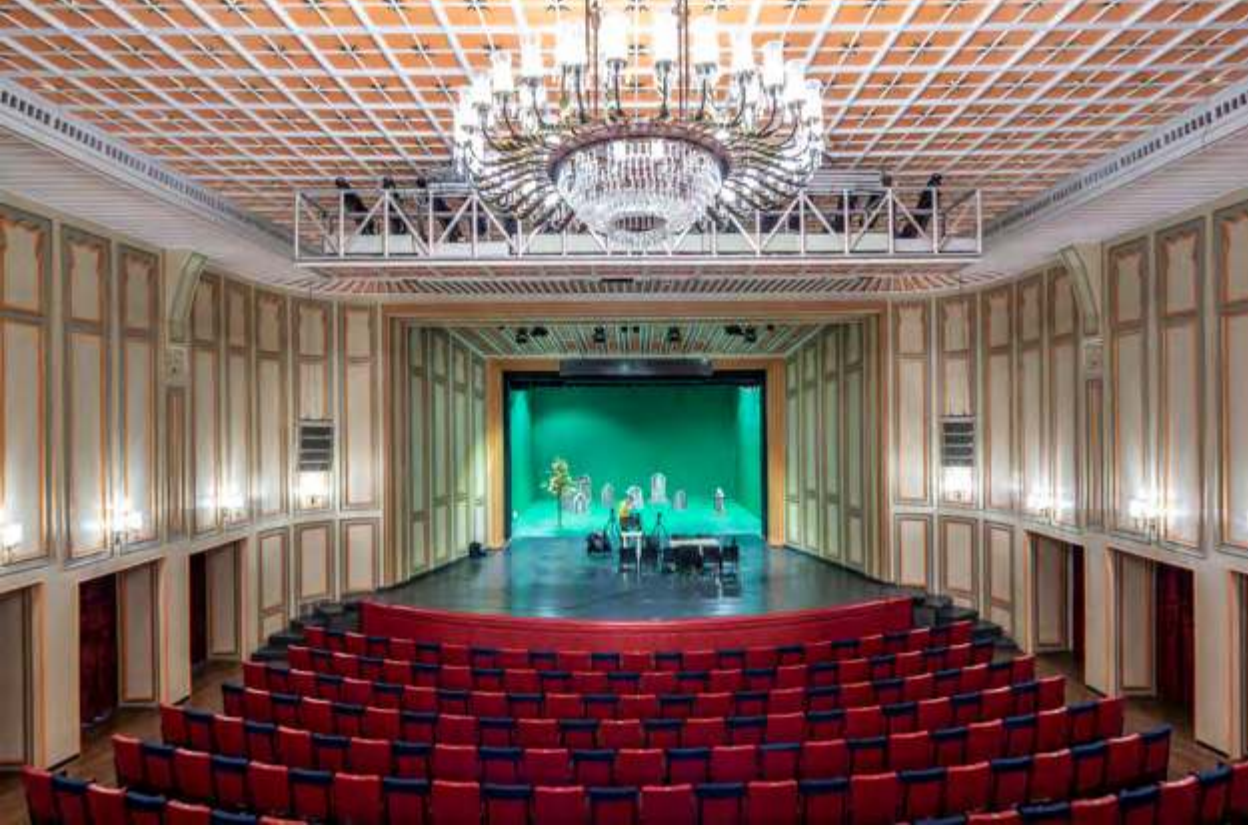
Yüzeylere yapılan raspa uygulamasından sonra meydana çıkan yüzeye göre işlem sırasını belirledik. Yüzeyin tamamında tavan ve

duvarlarda bozulmuş veya çürümüş olan ahşaplar uygun yöntemlerle tamir edildi. Zamanında özgün yapıda kullanılan ahşap üstü macunun, reçine esaslı bezir yağı ve üstübec gibi birkaç malzemenin karışımından elde edildiğini tespit ettik. Biz de denemeler yoluyla aynı karışımı elde ettikten sonra, tavan ve duvar yüzeylerine macun işlemi uygulayarak boyaya hazır hale getirdik.

Yüzeylerin tamamına boyadan önce, Sayerlack marka yangın geciktirici koruyucu astar uygulandı. Kalemkârlar ve restoratörler, incelikli işçilik isteyen bu salonun ahşap yüzeylerinde, figürleri hassas fırçalar kullanarak, Jotun marka su bazlı boyalar ile özgün renklerine kavuşturdular. Son olarak ise tüm yüzeylere yeniden Sayerlack marka şeffaf mat yangın geciktirici cila uygulayarak işlem tamamlandı.

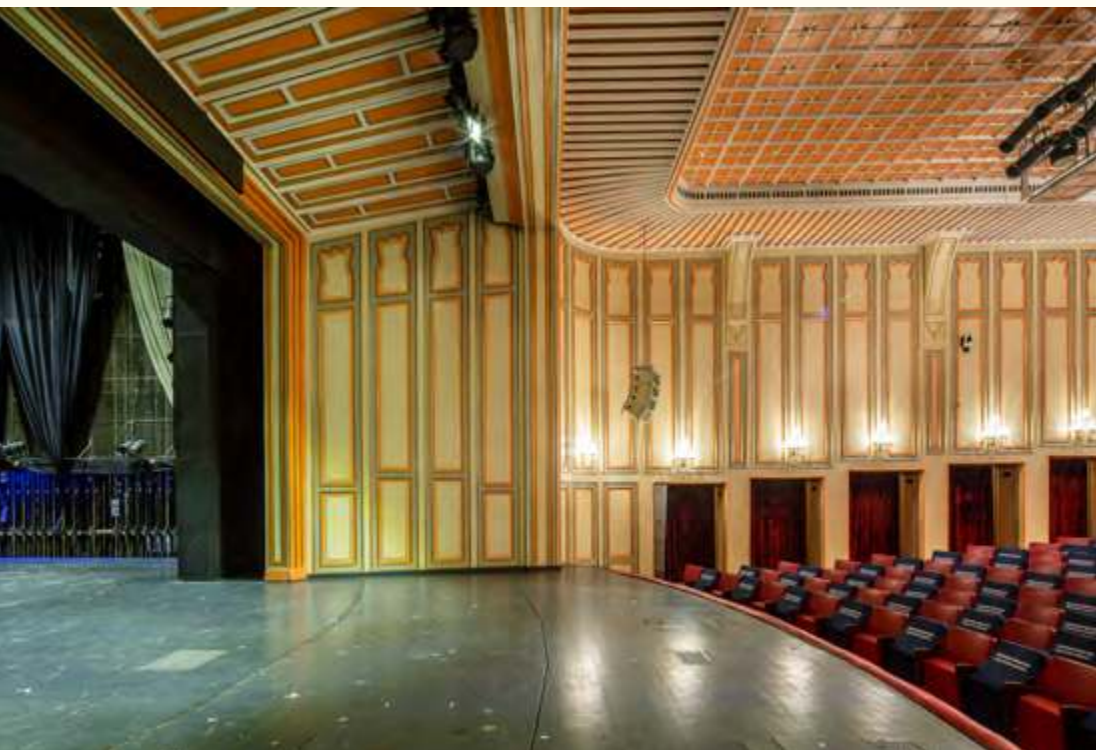
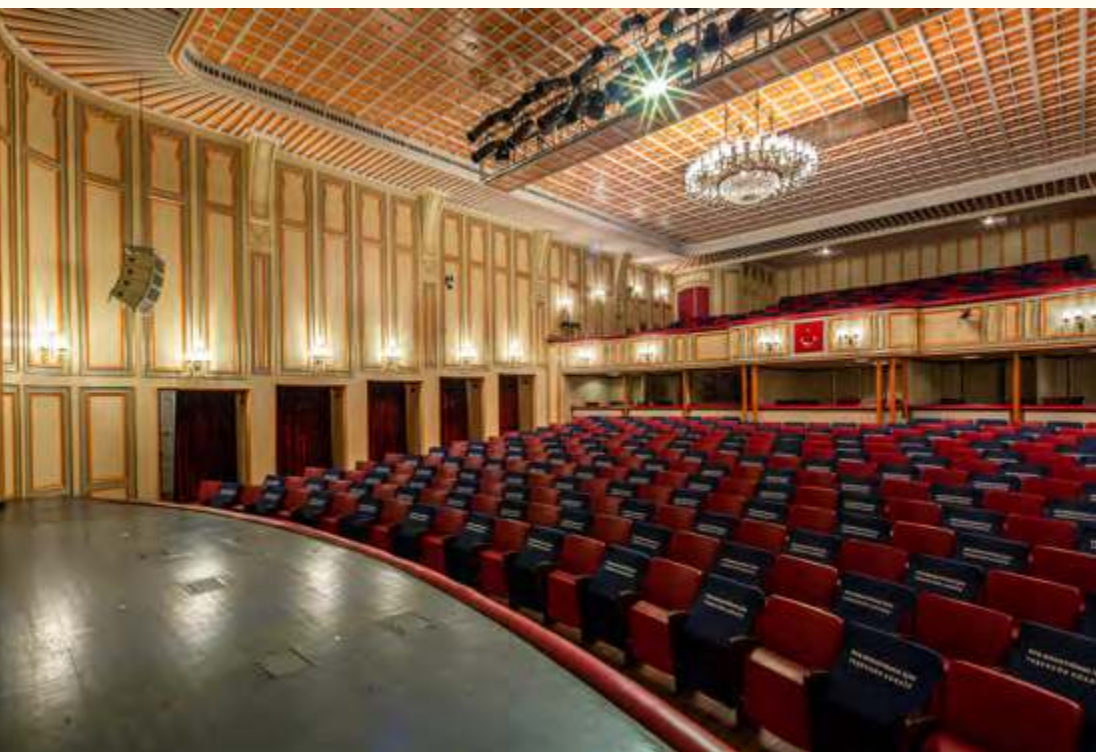
Tavan süslemelerindeki kare çerçeve birleşim noktalarının köşelerine, yıldız köşeli levhalar yerleştirilmiştir. Özel kalıplarla basılan pirinç figürler tavana sarı çiviler ile çakılmış olup zamanında birkaç kez sökme-takma işlemine uğramıştır. Zamanla doğal olarak bazıları hasar görmüş, bazıları da kaybolmuştur. Restorasyon kapsamında tümü söküldü. Tamamı polisaj ve gerekli bakım işlemlerden geçirildi, aynı yerlerine bu kez mini vidalama yöntemi ile sabitlenerek bir sonraki bakımda sökümü de kolaylaştırıldı. Eksik olanların yerine özgün tasarımına göre hazırlanan kalıpla yenileri üretildi. Hem eksikler yenisiyle

tamamlandı hem de deforme olanlar aynı kalıp ile düzeltilerek yerine yeniden monte edildi.

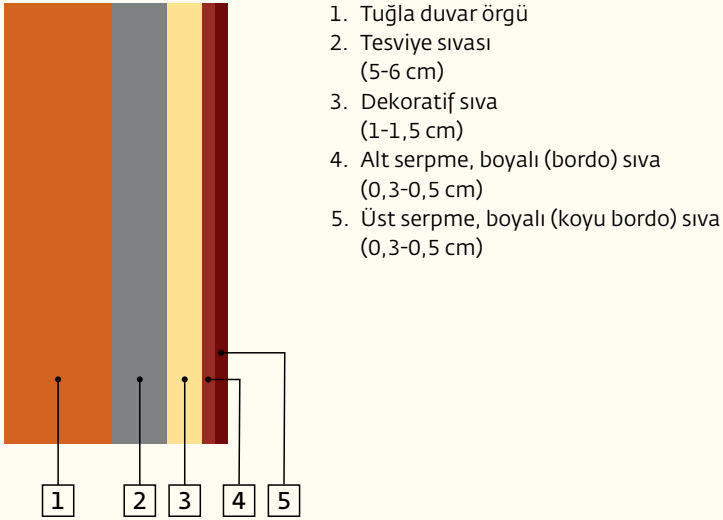
Şekil 1. Opera Binası duvar örgü yapısı ve sıva katları

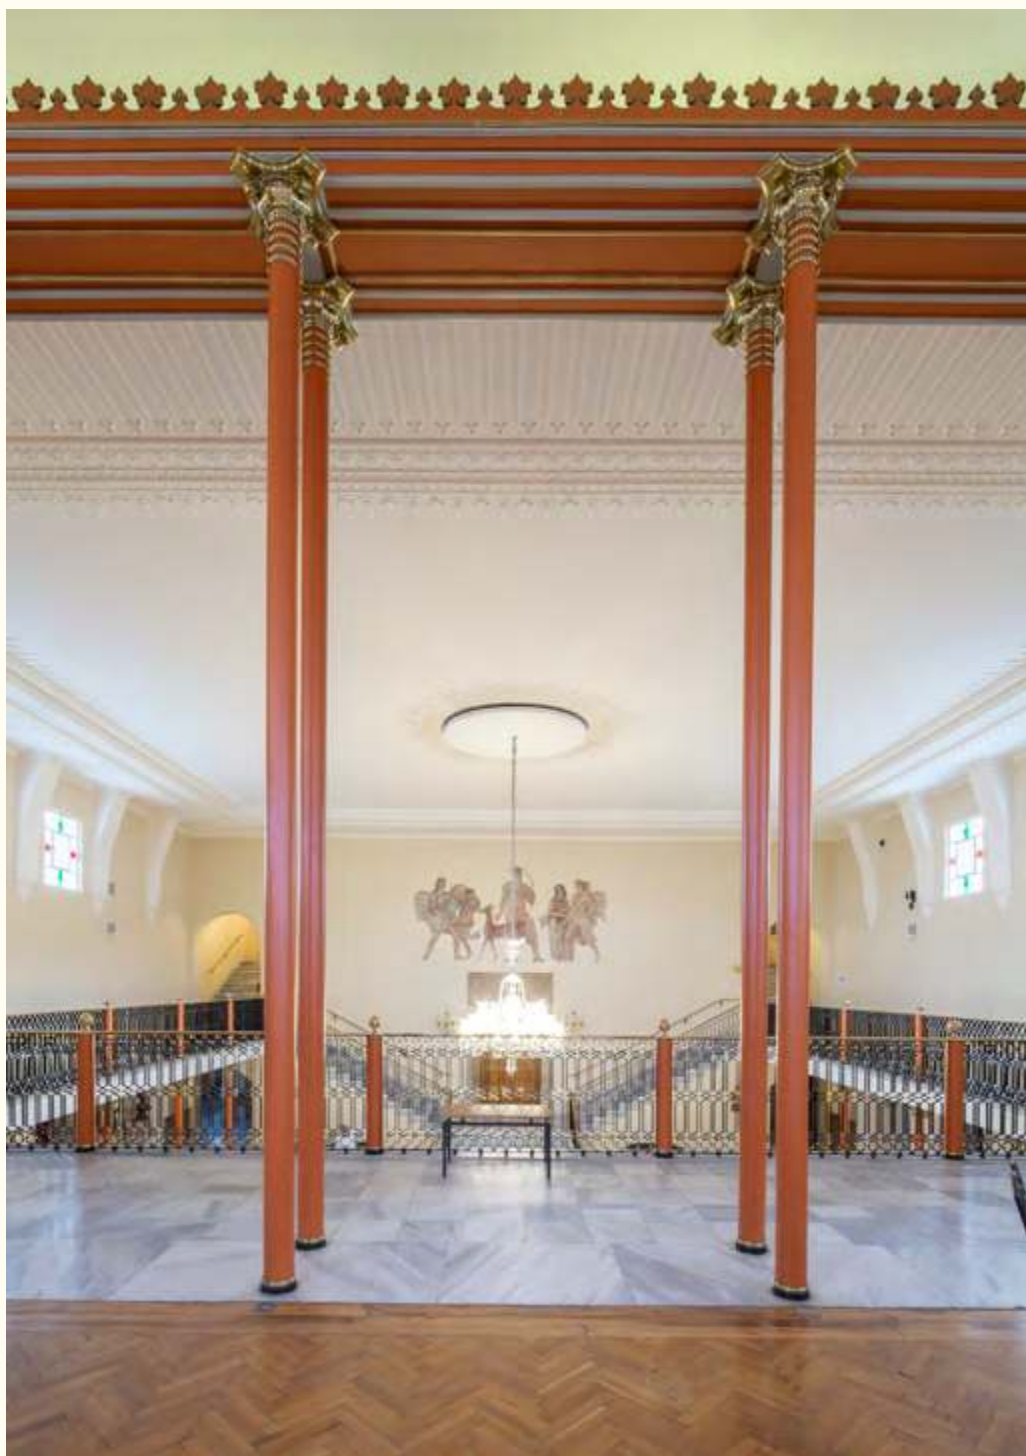
ÜST FUAYE / SEYİRCİ KANTİNİ

Fuayenin tavanı betonarme döşemeye asılmış ve demir sütunlarla taşınan basık kubbe biçimli asma tavadır. Dairesel bölümü çepeçevre saran sofa koltukların üzerinde ters kirişlerle demir sütunlara oturan süslemeli bir ahşap tavan bulunur. Bu tavanın üzerine yerleştirilen gizli aydınlatma ile basık kubbenin içi aydınlatılarak kubbe etkisi ve bahsedilen "masalsı" etki güçlendirilmiştir.

Asma tavan ve tavan arasının gerekli bakım çalışmaları yapıldı, tavan arasındaki özgün sıcak ve soğuk hava üfleme kanal ve menfezleri korunup, gerekli bakım işlemleri yapılarak çalışır hale getirildi. Binada

performans olduđu günlerde hizmet vermek üzere üst fuayenin köşesine bir kantin yerleřtirildi. Kantinin arkasında yer alan ıslak mekânların tamamı yenilendi, özgün yapıdaki emici motorlardan yararlanarak pis hava dışarı atılacak duruma getirildi.
