ANKARA DEVLET OPERA VE
BALESİ BİNASI
RESTORASYON
ŞANTIYE GÜNLÜĞÜ
2017-2021

ORHAN PEKDEMİR

ISBN: 978-625-00-9738-0

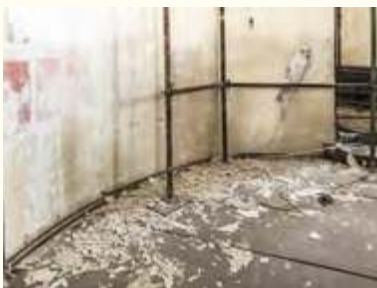
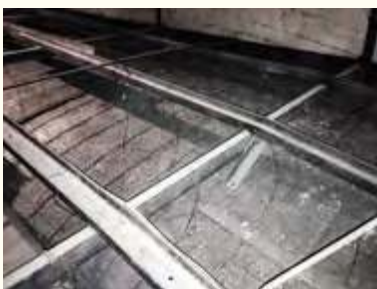
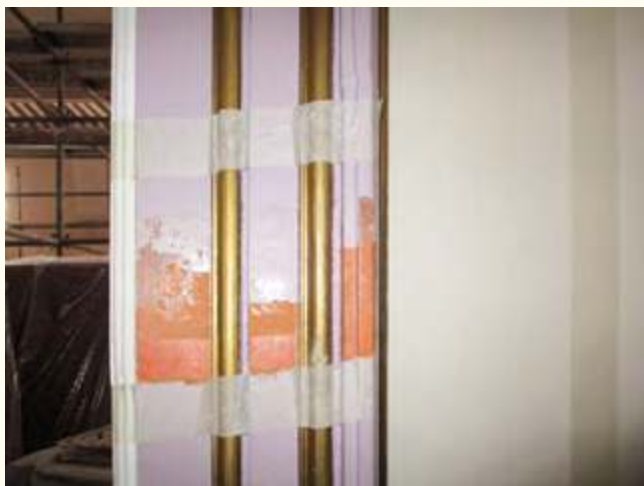
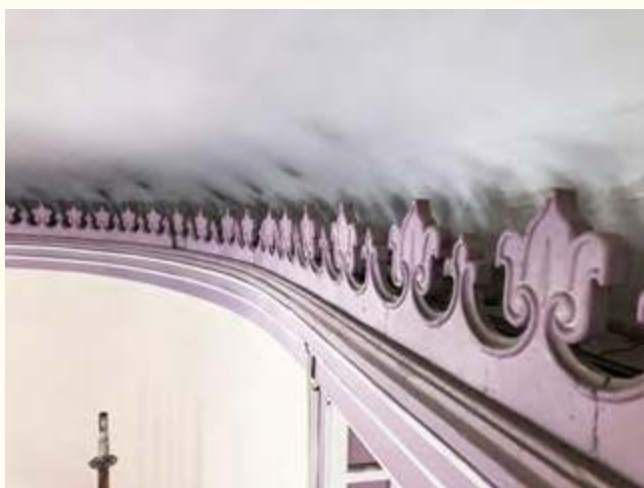
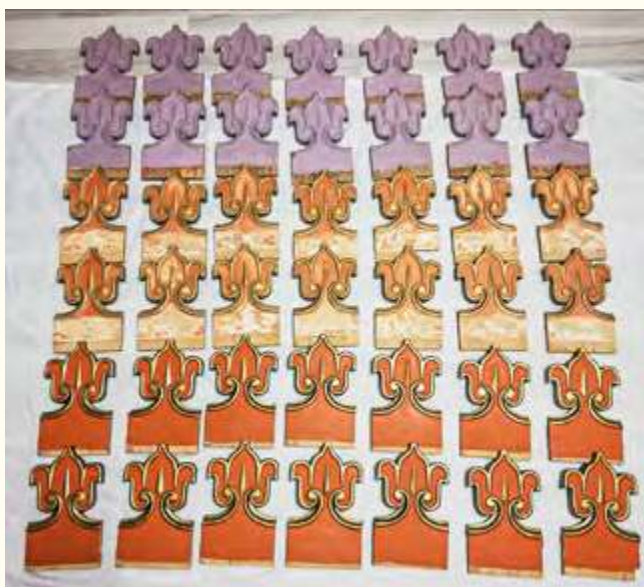
Tavandaki palmet ve ince ahşap kirişlerin raspası yapılıncı özgün boyası meydana çıktı ve yeni hiçbir boyama veya tamir yapılmaksızın özgün hali bırakıldı.

Lale biçimli bezeme ögesi olan palmetler, asma tavanı çevreleyecek biçimde dekorasyonda kullanılmıştır. Tavanın ahşap bölümünde 256 palmet sökölerek özgün haline gelene kadar raspalama yapıldı ve belirlenen özgün rengine göre Jotun su bazlı boya ile kalemışı boyama tekniğiyle boyandı. Tavandaki palmetlerin ve ince ahşap kirişlerin raspası itinalı biçiminde yapılırca özgün boyası meydana çıktı ve yeni hiçbir boyama veya tamir işine gerek olmaksızın özgün halinde bırakıldı.

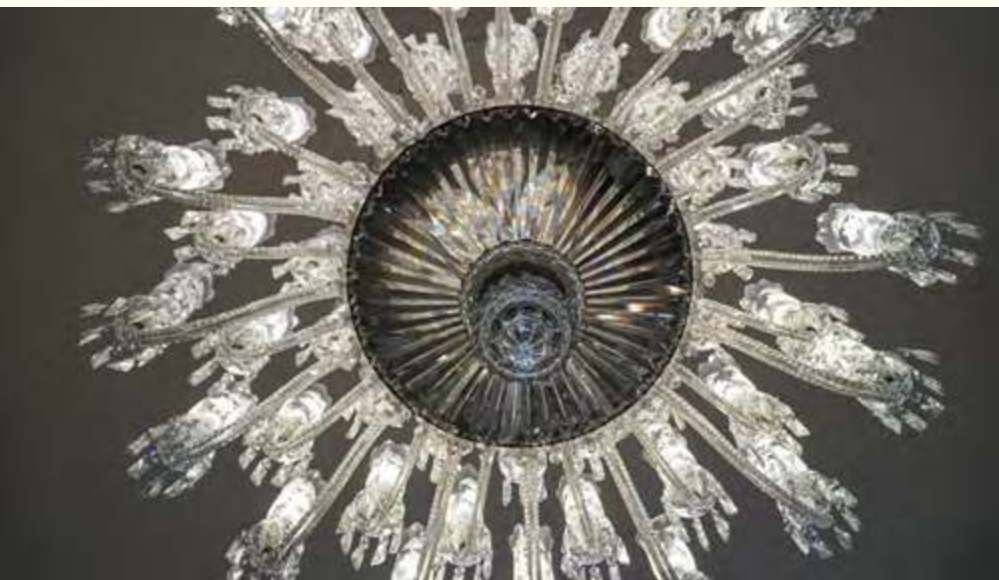
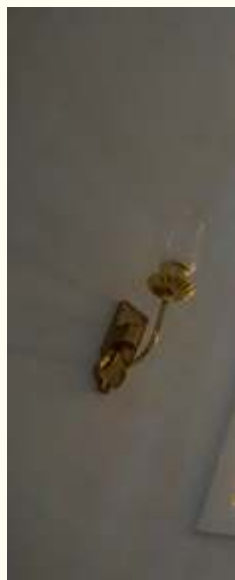
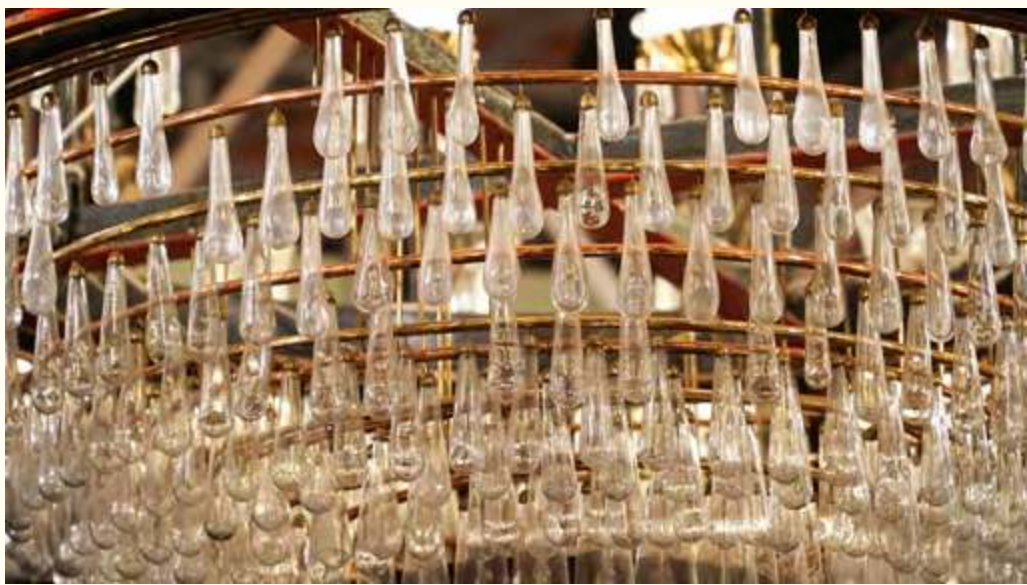
Avize ve apliklerin tümü titiz biçimde sökülüp pirinç aksama gerekli polisaj ve bakım işlemleri uygulandı. Avize ve apliklerin üzeri işli cam fanuslarından ve pirinç aksamı cam küpelerinden eksilenler bulunmaktaydı. Cam küpelerin kalıbı çıkarılıp, eksikleri Ankara'da Mustafa Kural'ın Sırça Sanat Evi'nde yeniden üretildi. Cam fanuslar ise İstanbul'da özel bir atölyede yeniden üretilerek takımı tamamlanıp yerlerine yerleştirildi. Avize ve apliklerin elektrik altyapısı da bu işlem sırasında tümüyle yenilendi.

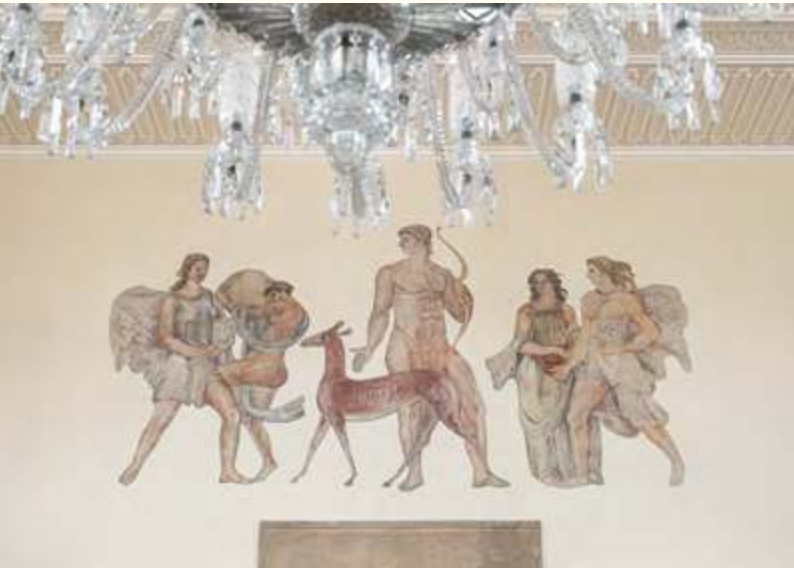
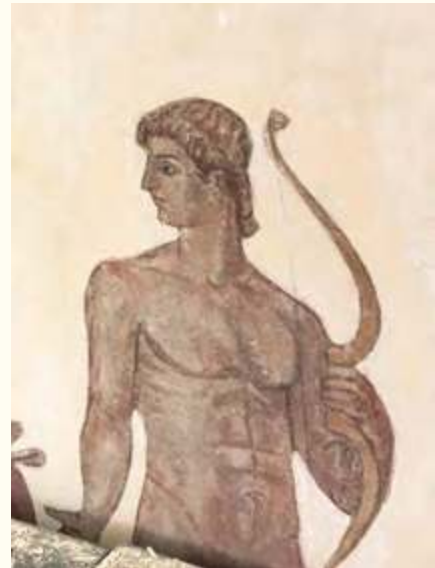
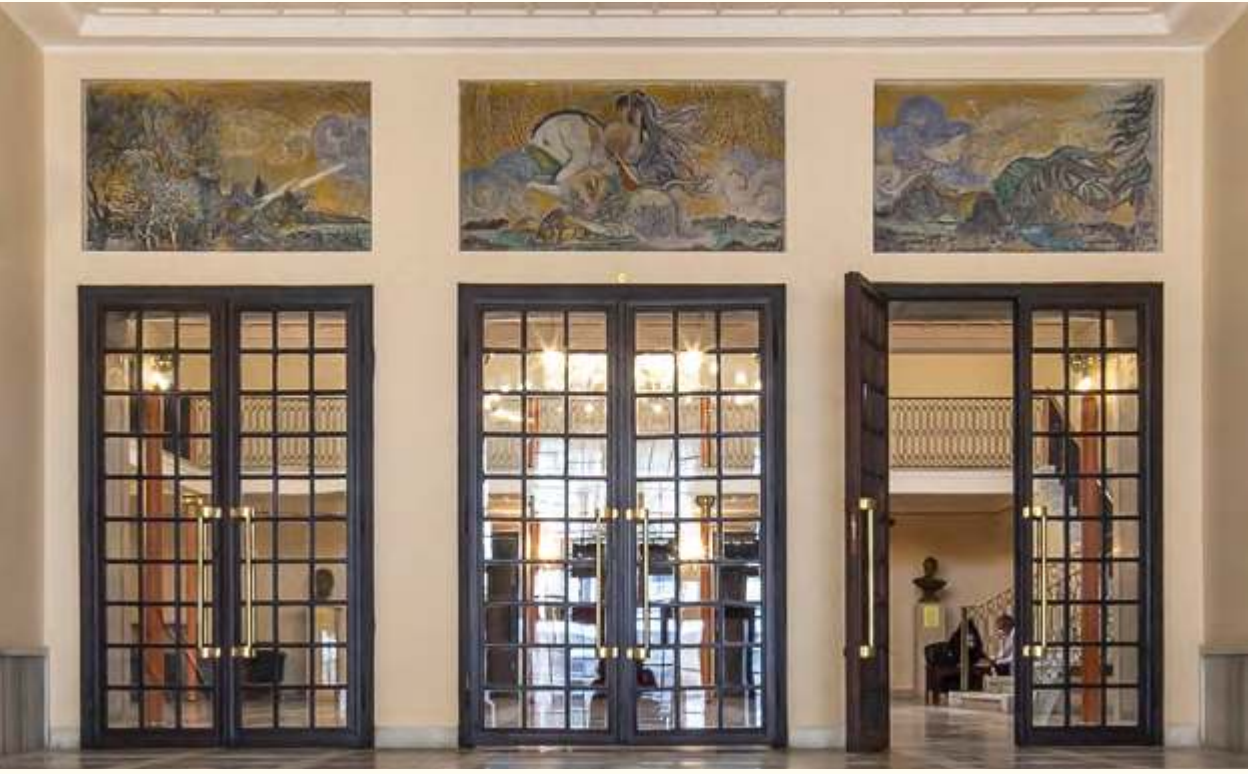
Tollu, duvar resminin sağ alt tarafına kendi adını işlemiştir. Ama baştan aşağı yapılan raspa çalışmalarında bir imzaya rastlanmadı. Yıllar içindeki duvar boyamaları sırasında resme ait girinti ve çıkıntıların özensizce boyandığı tespit edildi; imzanın da bu yenilemeler sırasında yitirildiği düşünülmektedir. Resmin özellikle kenar konturlarının, figürler arasındaki boşlukların üst üste yapılan boyama işlemleri sonucu tahrip edildiği, figürlerin detaylarının doğallıktan uzak biçimde şekil-

lendirildiği görüldü. Resmin genel durumu iyi olmakla birlikte, yoğun derecede kirlendiği, renklerinin canlılığını yitirdiği fark edilmektedir. Özel işlemlerle detaylar yeniden yakalanmaya çalışılarak eski haline getirilmeye çaba gösterildi. Bu cephede uygulanacak alçı sıva ve boya uygulaması, diğer duvarlardan farklı olarak, duvar resminin içine gömülmemesi için oldukça ince tutuldu.

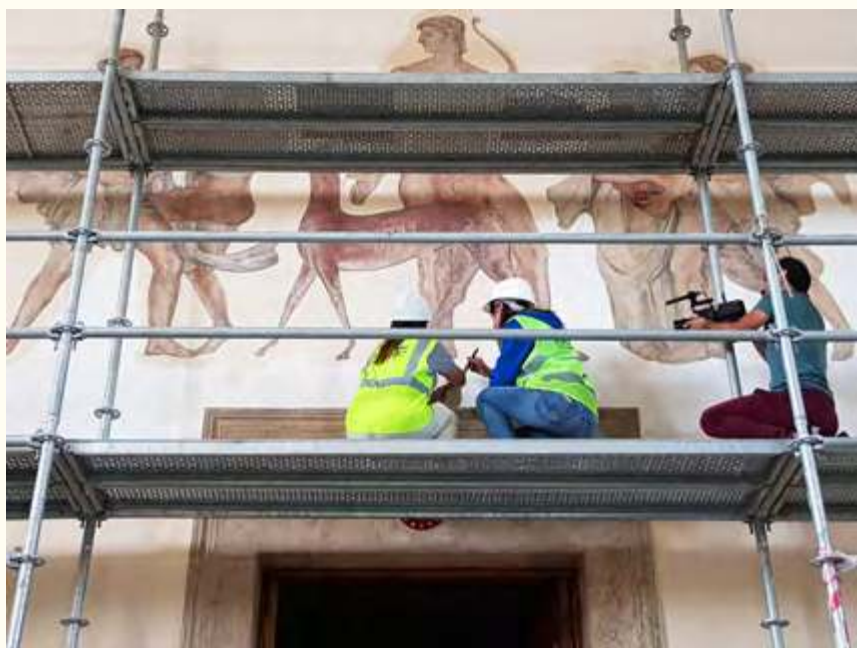
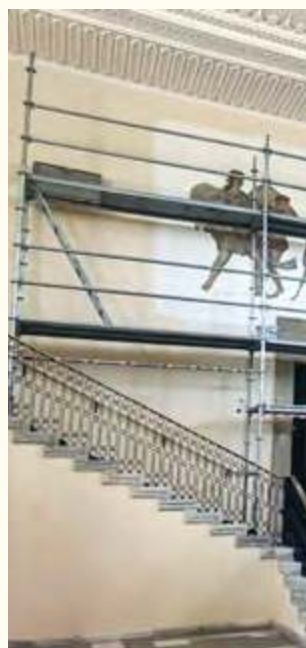
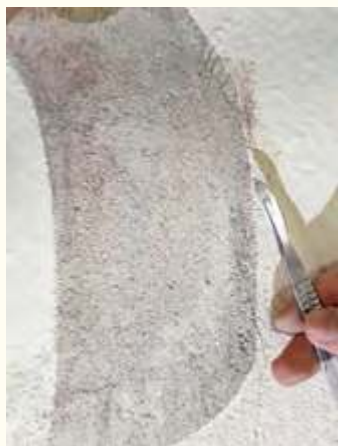
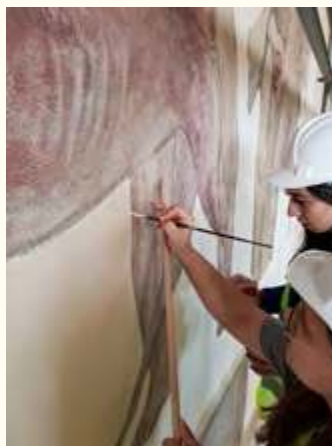
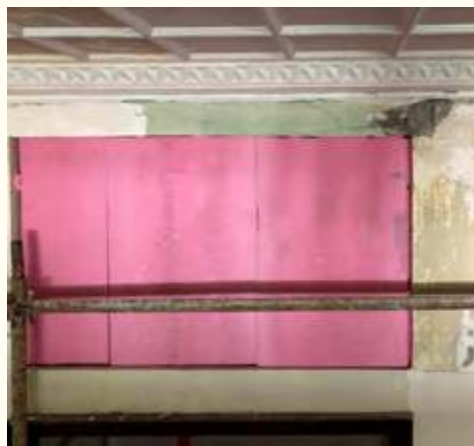
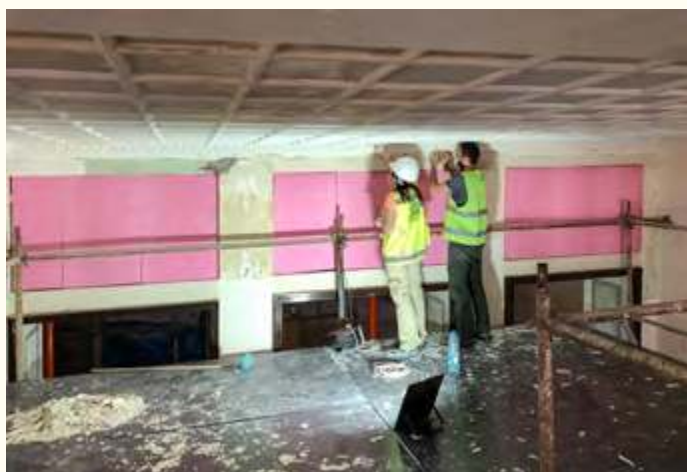
Bedri Rahmi resminin üzerinde yer aldığı duvarda çatıdan sızan su nedeniyle nemlenme ve dolayısıyla şişme ve bozulma tespit edildi, bu nedenle hızlı müdahale kararı alındı. Çatının tamiri yapıp tavan da ve duvarda kabaran yerler duvar resmine zarar vermeden dikkatli biçimde kazındı, yeniden kalıp oluşturularak sağlam bir çerçeveye kavuşturuldu. Duvar ve tavanın birleşiminde bulunan alçı çita da suyun etkisiyle çürümüşü, bu nedenle çitanın kalıbı alınarak yeni bir çita yerleştirildi.

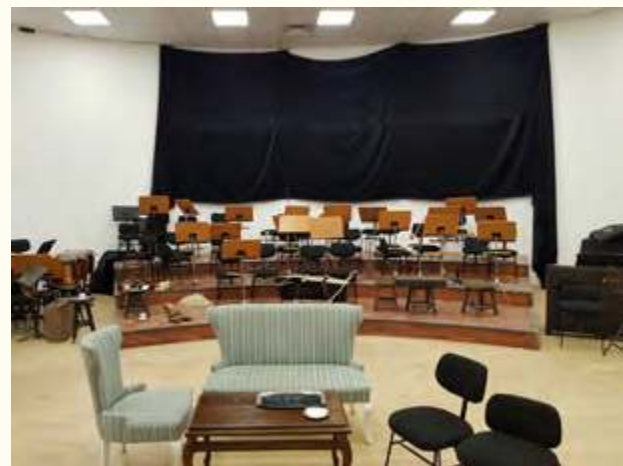
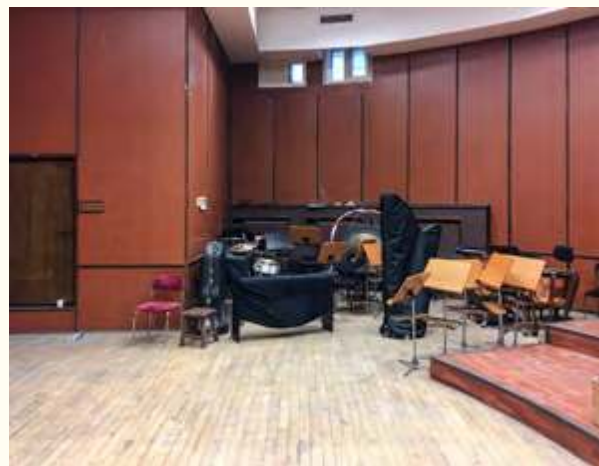
Orkestra ve koroların çalışma ve provaları için daha önce de aynı işlevle kullanılan mekânlarda restorasyon öncesinde sistemsel ve mekânsal sıkıntılar bulunmaktaydı. Özellikle orkestra çalışma salonundaki az sayıdaki pencereye yüksek tavanlı mekânda tavana yakın konumlandıkları için ulaşılamaması doğal havalandırmayı engelleyen en önemli engeldi.

Havalandırma sisteminin mekan içerisinde yanlış konumlandırılmasından dolayı orkestra çalışmaları sırasında çalıştırılmaması, akustik hatalar, nota sehvası üzerinde oluşan gölgelemelerin ötesinde, eski havalandırma santralinin mekânın içinde kurulu olmasından dolayı hem mekânı daraltması hem ses yaratması gibi birçok sorun bulunmaktaydı.

Orkestra alıřma salonu, eski-yeni.

Danışman hocaların önerisi aslında yapının dairesel ucuna yerleştirilen çalışma salonlarının akustik açıdan sıkıntılı olduğu, dairesel yüzeylerin belli miktarda düz panellerle geçilmesi ve kırılmaların azaltılması yönünde oldu. Fakat, seyirci salonu ve sahnenin formunda ve ahşap kaplamalarında ciddi değişiklikler gerektirmesi nedeniyle, akustik istenen seviyelere getirilemedi.

Restorasyon sırasında orkestra çalışma salonundaki eski havalandırma odaları sökülerek mekân genişletildi. Salonların havalandırması için içerideki sıcak-soğuk ve ayrıca temiz hava kontrolünü otomasyon ile sağlayan merkezi havalandırma sistemi yenilenerek, menfezler içeride, sesli kısımlar olan motorlar dışarıda olacak şekilde hem iyi bir havalandırma hem de gürültü kontrolü sağlanmış oldu. Böylelikle çalışma salonlarına hem temiz hava sağlandı hem mevsime göre ayarlanabilen sıcak-soğuk üfleme ile önceki dönemlerde yaşanan sıkıntılar çözüldü. Temiz hava için ayrıca mekândaki pencerelere uzaktan kumandalı ve otomatik açma-kapama sistemi kuruldu.

Orkestra çalışma salonu için hazırlanan proje uygulandı. Fakat projede emici malzeme olarak taş yünü kullanılmış olmasına rağmen yerine, yangına dayanaklı özel bir imalat olan yoğunluğu yüksek bir sünger kullandık. Taş yünü malzeme partikül ürettiği ve havalandırma yoluyla sanatçıların ses ve solunumunda tahribat yarattığı için uygun bulmadık. Tavanlarda akustik asma tavanlar ve salonun duvarlarında ahşap kaplamalar tekniğine uygun yapılarak akustik sistemler tamamlandı.

Orkestra çalışma salonunda akustik ölçümler sonucu, hangi yöntemle ne tür malzeme kullanılacağı hesaplandı. Bu değerler ile, sistemi tutacak karkasın duvara kadar olan derinliğinin ne olacağını, araya konulacak sünger türü malzemenin yoğunluğu, akustik paneller arada bırakılacak boşluğun derinliği hesaplandı. Arkası şilteli mdflam üzerine yerleştirilen akustik panelin üzerindeki deliklerin sıklık, büyüklük, yön gibi değerleri ile ulaşılmaması gereken akustik değerler elde edildi ve bunlar uygulamanın ana hatlarını belirledi.

Özgün yapıda parke olan zeminler sesiz parke ile yenilendi. Aydınlatma konusunda ise özellikle nota sehvası üzerinde bulunan müzikal dokümanlarda gölgeleme yapmaması için doğru bir aydınlatma tekniği ile uygun lümenlerde armatürler takıldı.

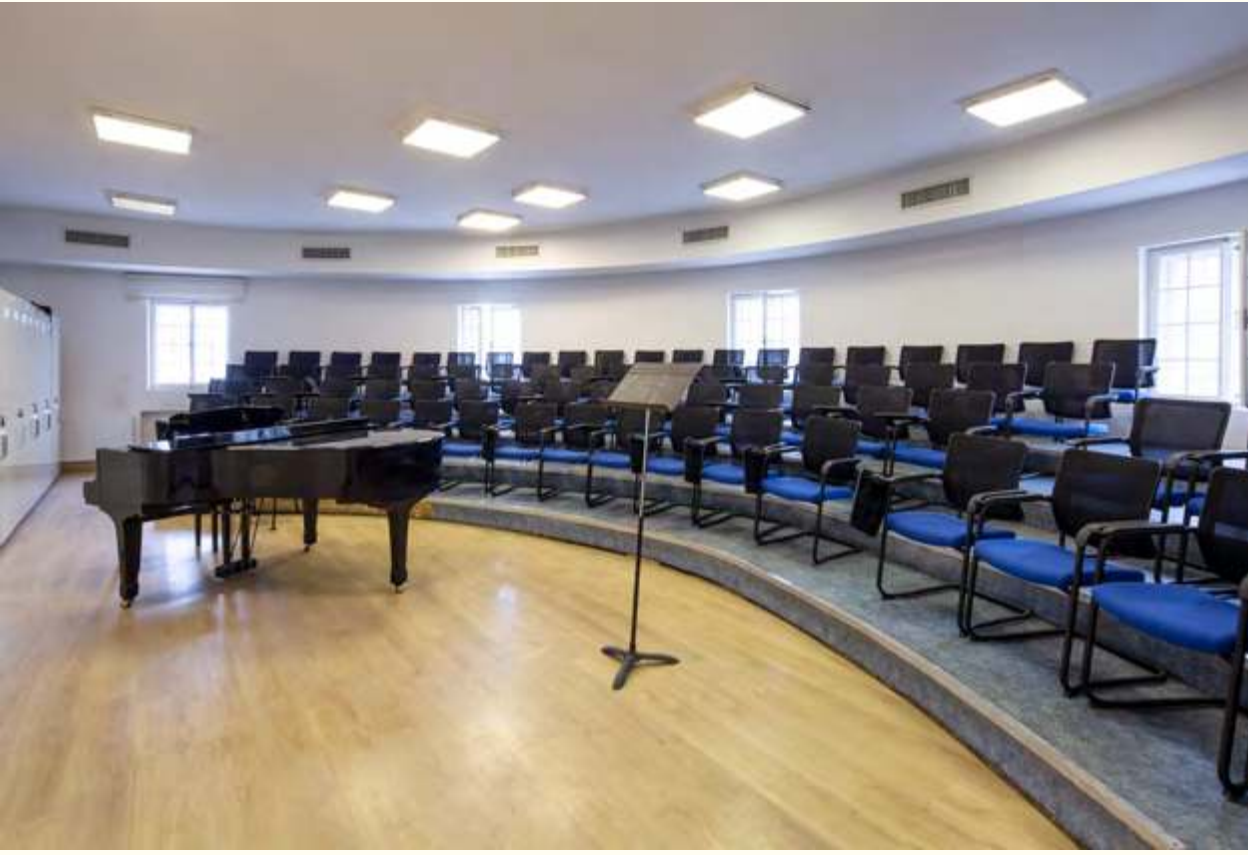
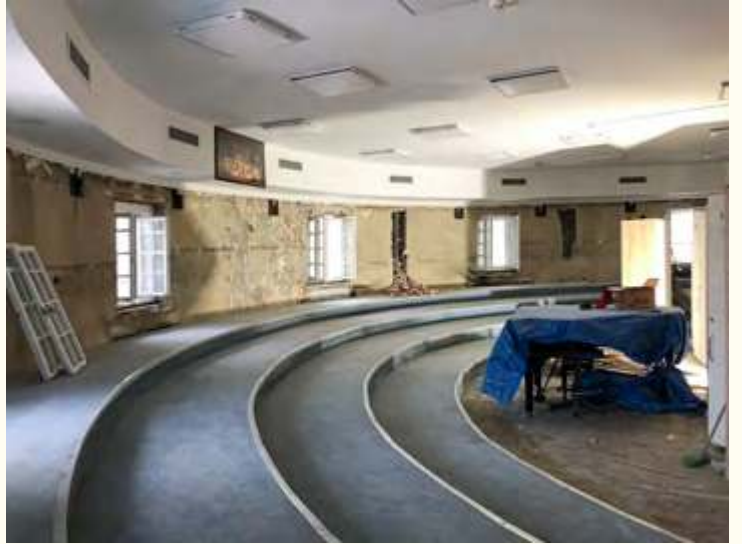
Koro alıřma salonu, yeni-eski.

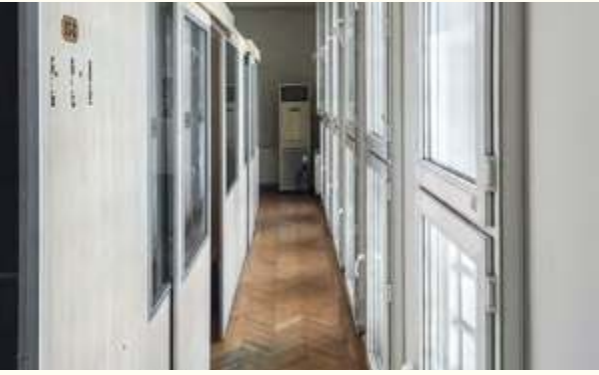
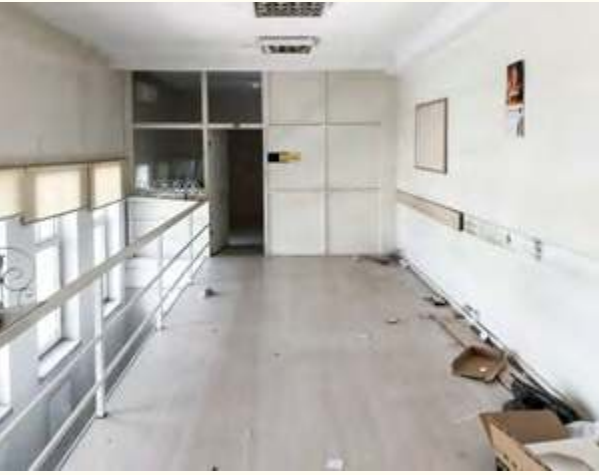
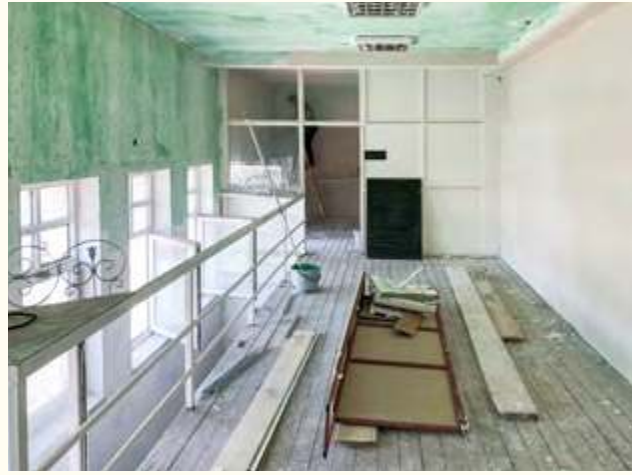
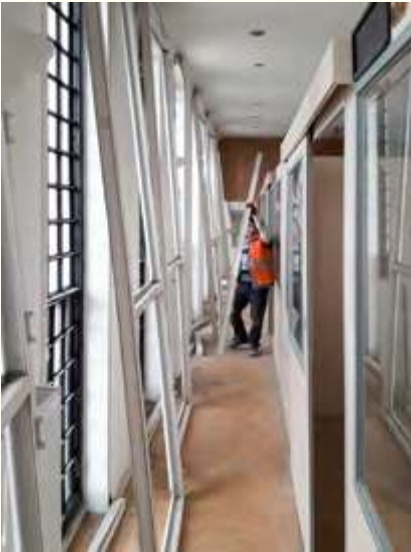
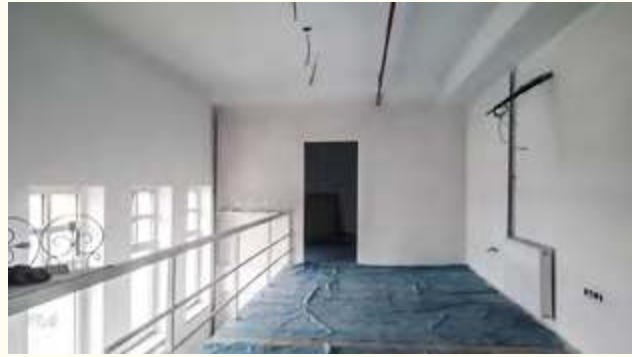
Batı kuledeki odalar, eski-yeni.

Kulenin farklı zamanlarda çeşitli malzemeler ile kaplanmış merdivenleri özgün mozaik döşemine kavuşturulup mozaik tamirleri yapıldı. 2. bodrum kattan başlayıp sofita boyunca yükselen kulenin ortasında bulunan asansör işler hale getirildi. Yemekhane olduğu dönemden kalan, alt kattan yemek taşımak için eklenmiş olan küçük iç asansör de korundu. Bu katlarda yazın sıcak, kışın soğuk sorun yarattığı için ısıtma ya da soğutma sistemi için VRF teknolojili klima sistemi tercih edildi ve iyi bir iklimlendirme ile konforlu çalışma mekânları haline getirildi.

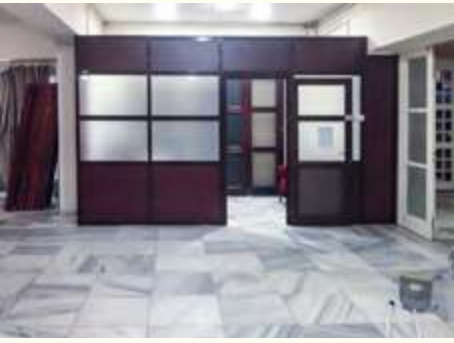
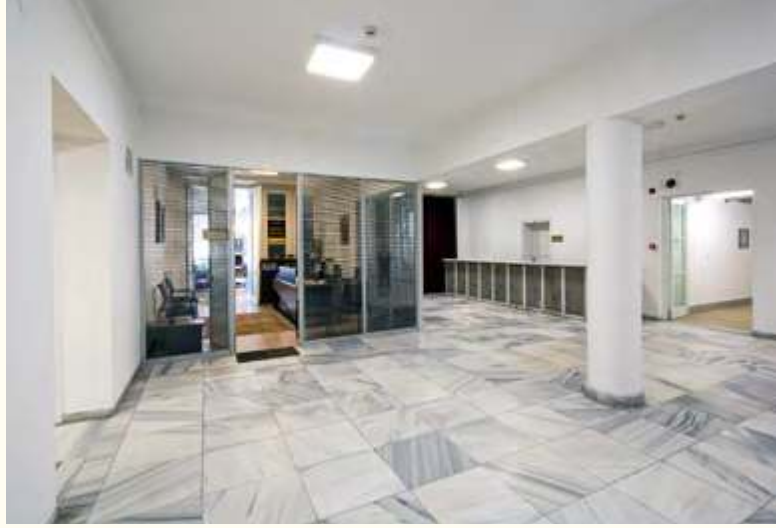
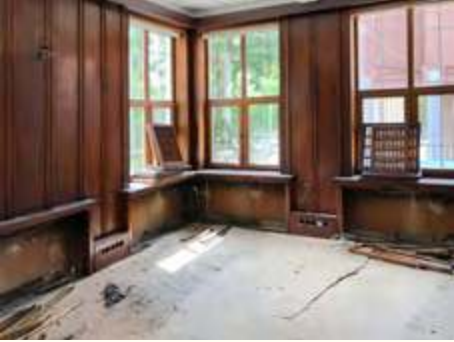
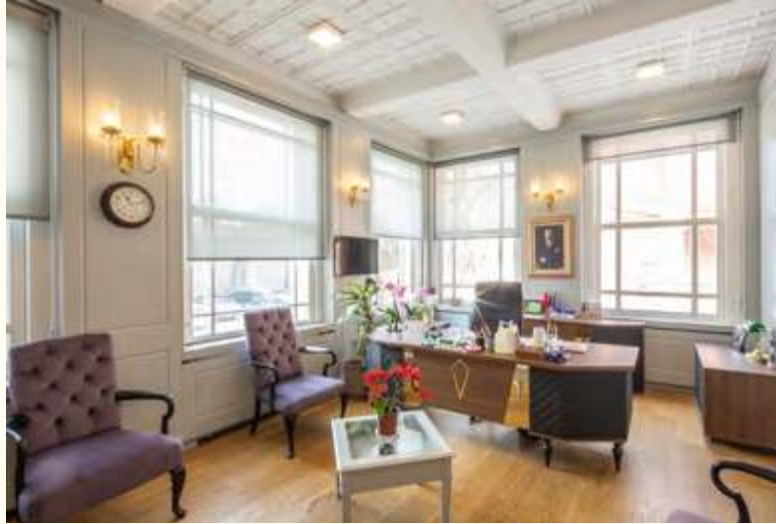
Genel Müdürlük Özel Kalem Odası, eski-yeni.

Gençlik Parkı'na bakan Opera Genel Müdürlük makamı, genel müdür, özel kalem ve sekreter odasından oluşmaktadır. Bu bölüm özel ve kapsamlı biçimde ele alındı, restorasyon projesinin tanımları doğrultusunda mekanik ve elektrik altyapısı yenilendi. Genel müdür makam odasını özel kalem odasından ayıran bölücü duvar ile genel müdür odası içindeki mevcut dinlenme odası ve ıslak mekânın bölücü duvarları da çelik konstrüksiyon ile baştan yapıldı. Tavan ve duvarlarda raspa yapılarak özgün sıvaya ulaşıldı, kat kat malzeme sökümü ile yanlış sıva uygulamaları giderildi. Genel müdür makam odasında ayrıca bir katman olarak lake açık gri boyalı ahşap lambriyerler, özgün duvara zarar vermeden kendi konstrüksiyonuna asılarak uygulandı. Bu kapsamlı restorasyon işinin bütçesinde tefriş ve dekorasyon için ödenek yoktu. Genel Müdürlük odalarının mobilyaları, inşaat sırasında kurum bünyesindeki Leyla Gencer Sahnesi depolarına götürülüp getirildiği için taşınma sırasında zarar görmüştü. Hasarlar tamirat ile giderilemeyince, kurumun yüzü olacak bu makamın yeniden tefrişini firmamız bilabedel üstlendi.

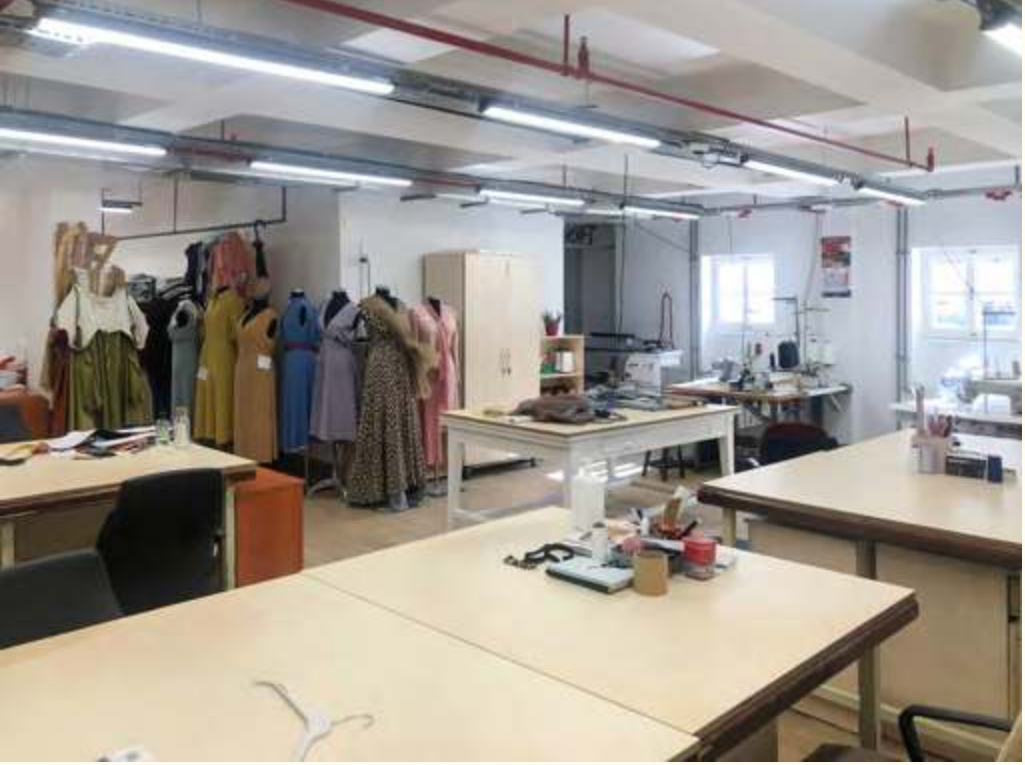
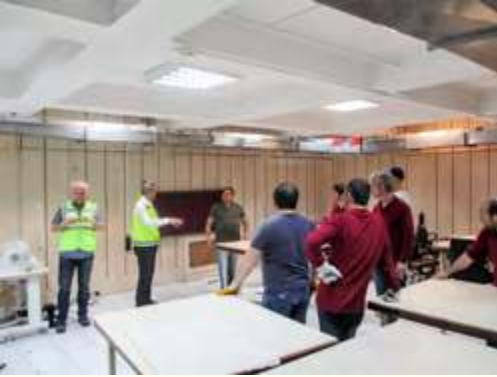
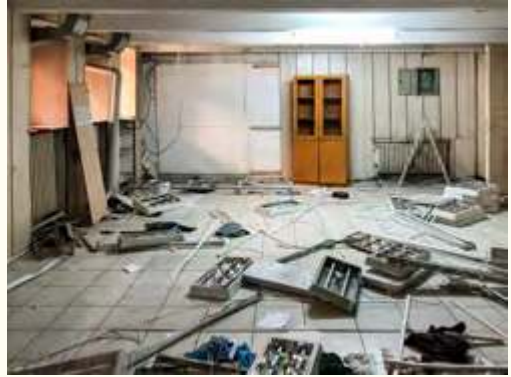
Kadın kostüm atölyesi, yeni-eski.

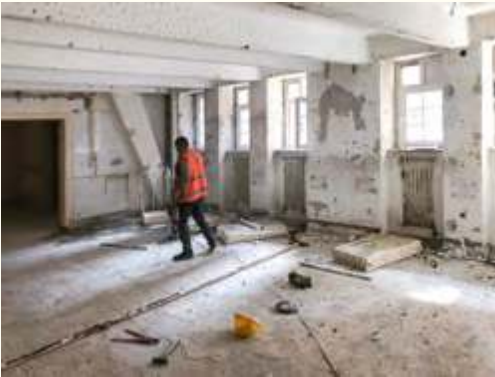
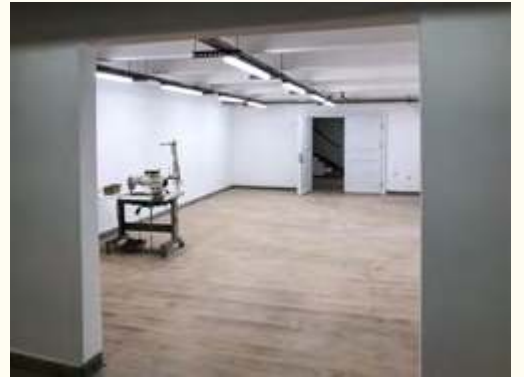
Erkek kostüm atölyesi, eski-yeni.

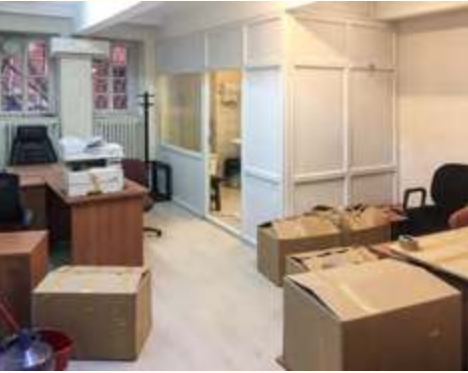
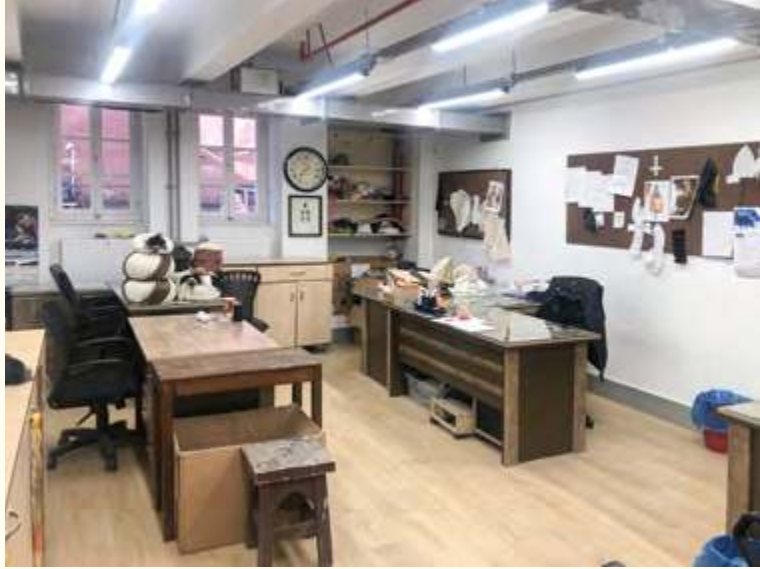
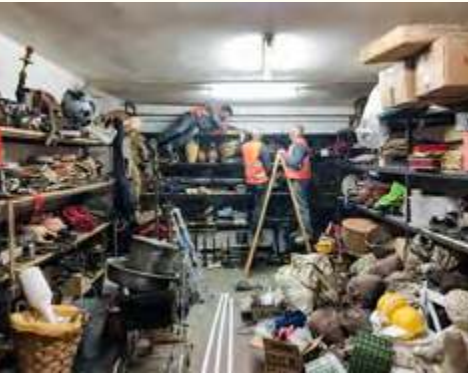
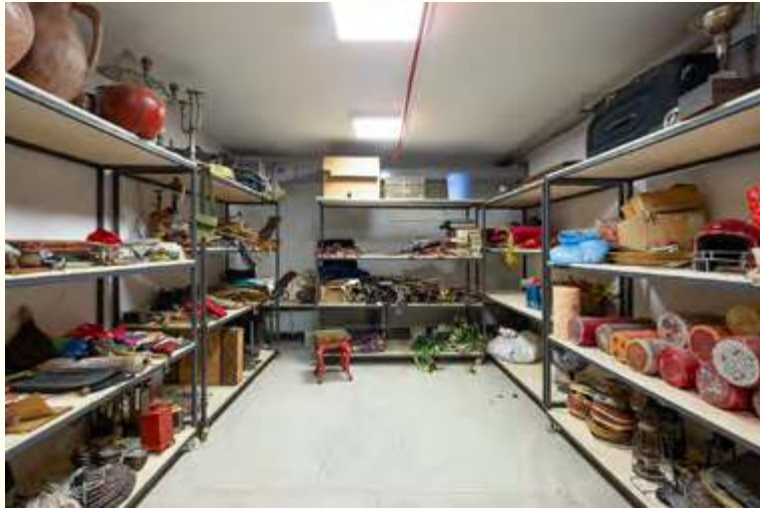
Kumaş ambarı, eski-yeni.

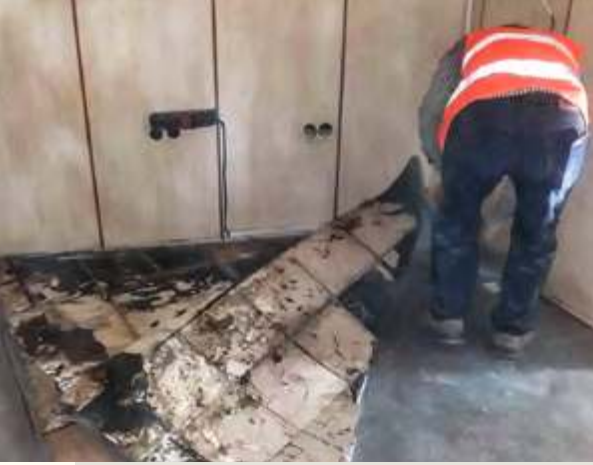
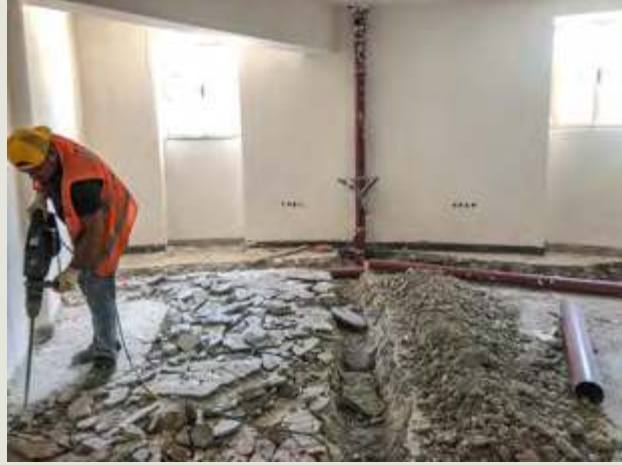
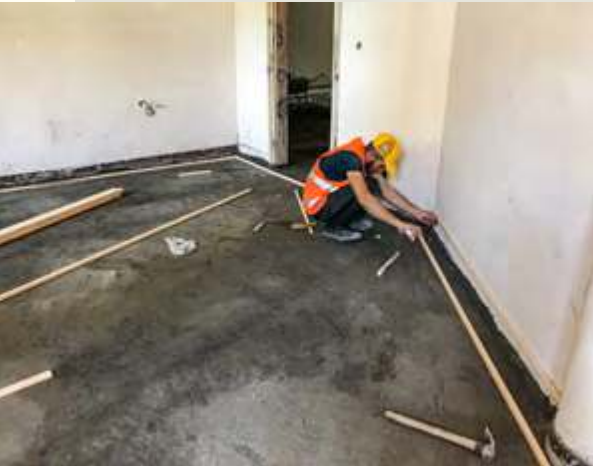
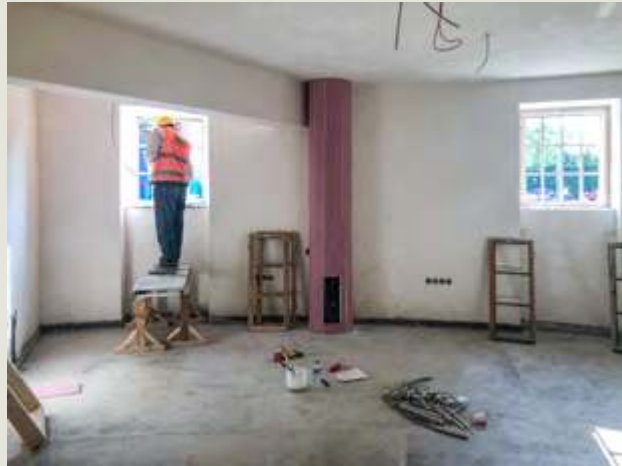
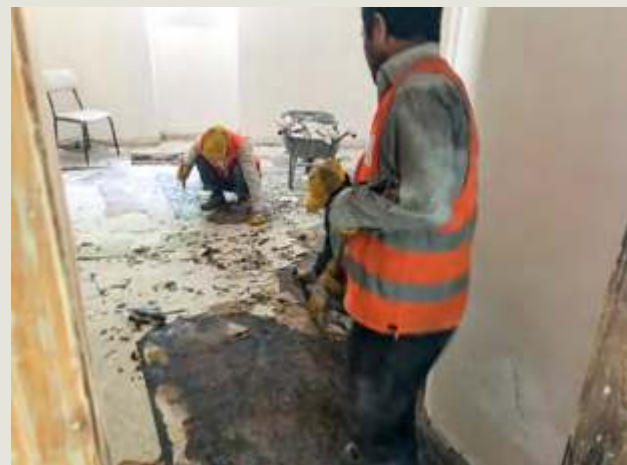
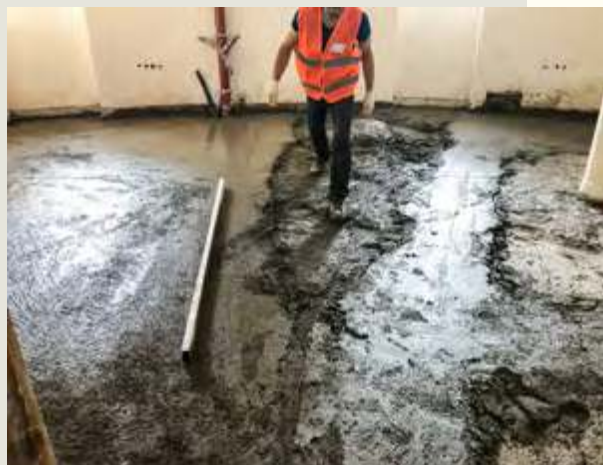
Bina genelinde çok sayıda bulunan tipik bir odada gerçekleşen restorasyon uygulamalarının görsel bir öyküsüdür.

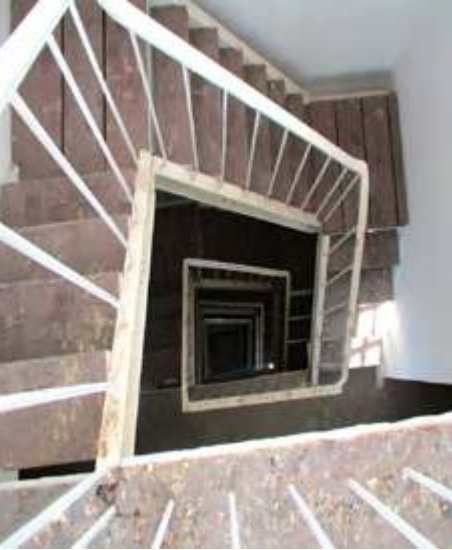
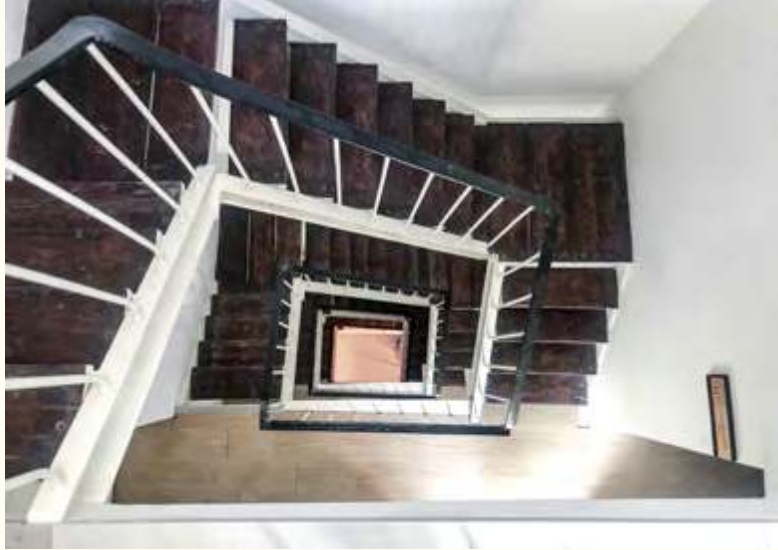
Seyirci salonu ve fuayeler gibi izleyici önüne çıkacak mekânların dışındaki diğer hizmet mekânlarında merdivenler alçakgönüllü biçimde mozaikten imal edilmiştir. Yıllar içinde çok defa özgün mozaik merdivenler kırılmış, tekrar tesviye yapılmış, bitiş katmanı olarak ise mermer, linolyum gibi farklı kaplamalar bazen de üst üste uygulanmıştır. Restorasyon uygulamamızda merdivenlerdeki tüm katmanları kaldırarak özgün mozaik döşemeye ulaştık. Kırılmış olan merdivenlerde yeniden kalıplı beton ve mozaik uygulaması yapıldı. Mozaik bakım ve tamirlerini yapıp koruyucu cila uyguladık. Mermer fuaye merdivenlerine ise temizlik sonrası koruyucu cila uygulayarak işlemi tamamladık.

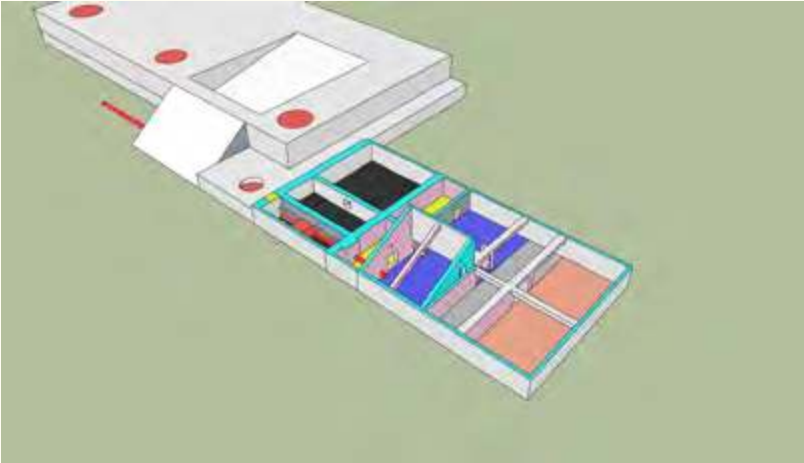
Orkestra çalışma salonu altındaki Sergi Evi döneminden kalan mahzenler.

Binanın çeperindeki kuranglez ve geçişler, bina dışında Almanların atık su altyapısında çökertme olarak yaptıkları ve bugün tiyatro otoparkı olarak kullanılan mahzenler bulunmaktadır. Bu mahzenler binaya yakışmayacak biçimde zamanında çöp ve inşaat atıklarını gizleme yeri olarak kullanılmıştır. Tabii bu durumda nem, sıcak ve soğuk-

ta bakteri, haşere ve metan gazı üreme yeri haline gelmiştir. Buraların tümü özel giysili ve ekipmanlı ekiplerimiz tarafından önce ilaçlandı, sonra çok zor şartlarda kaba ve ince temizliği yapıldı. İslah işlemlerinden sonra elektrik hatları çekildi ve aydınlatıldı, gerekli yerlere foseptik çukurlar açıldı, hidrofor sistemi kuruldu, olası su baskınlarına karşı önlem alınmış oldu. Daha yüksek ve geniş mekânlarda ise sıva, boya ve zemin kaplamaları yapılarak depo ve benzeri biçimlerde kullanılabilir duruma getirildi.

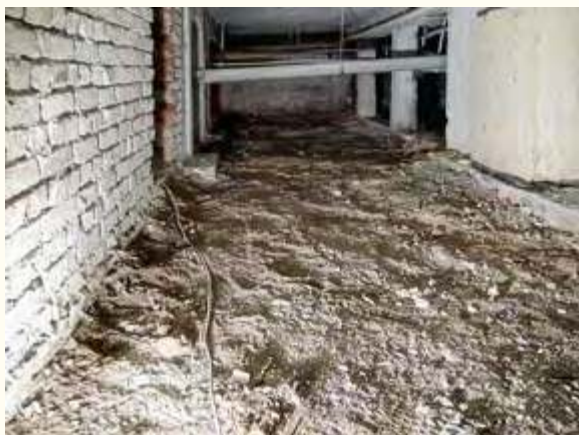
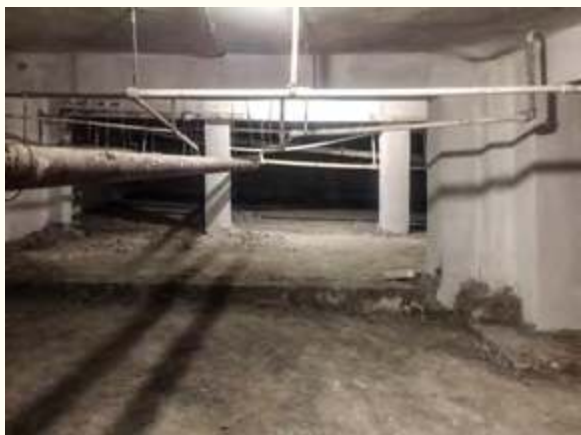
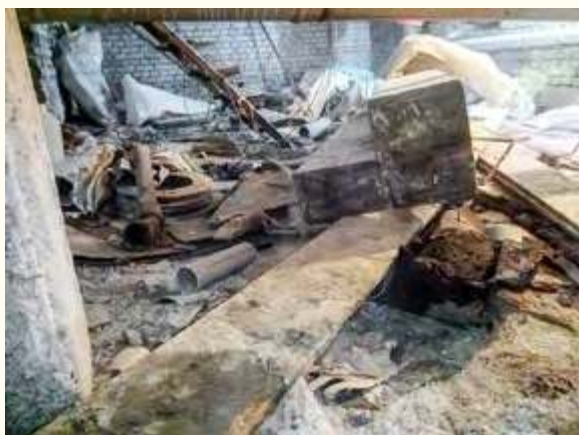
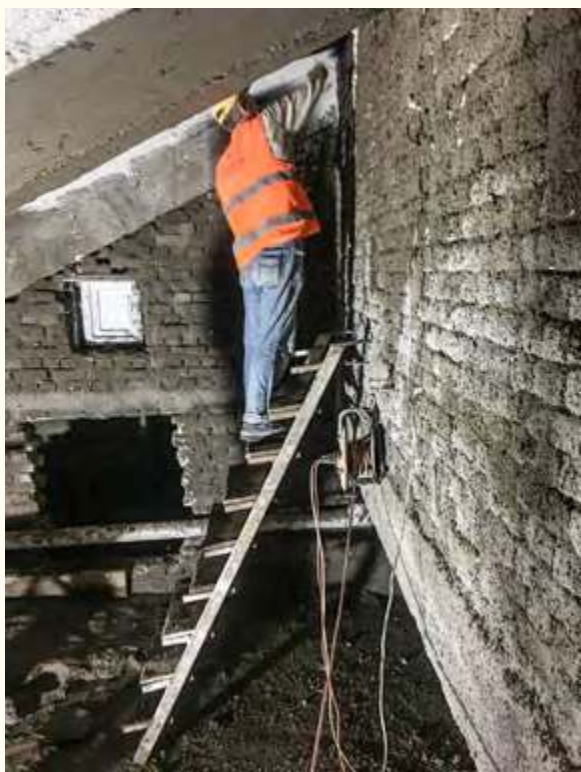
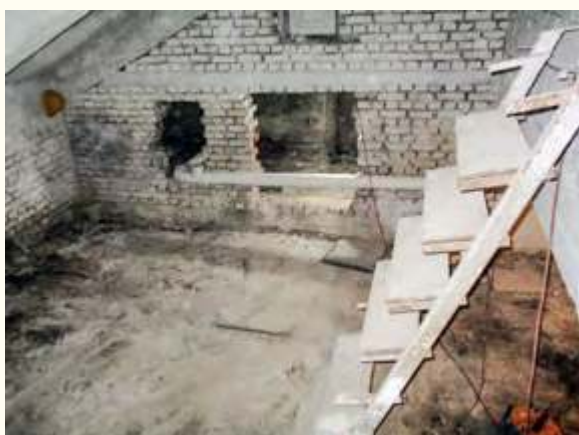
Orkestra çalışma salonu altındaki Sergi Evi döneminden kalan mahzenler, eski-yeni.

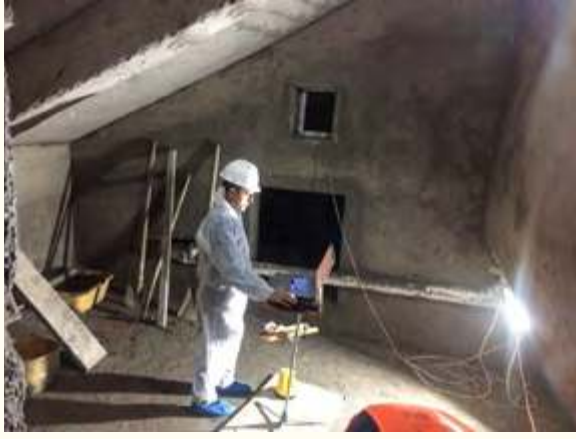
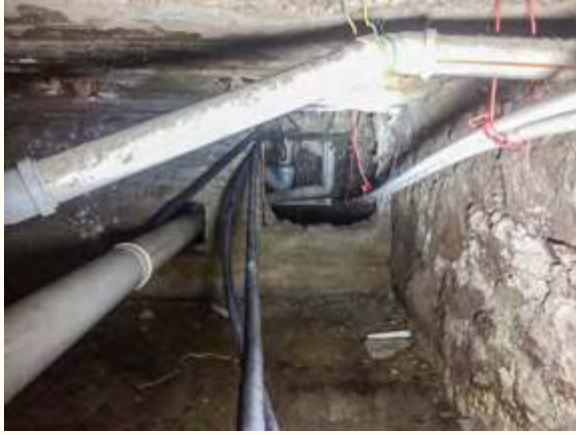
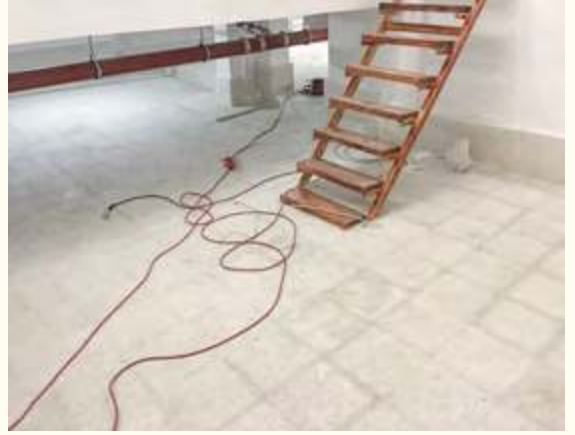
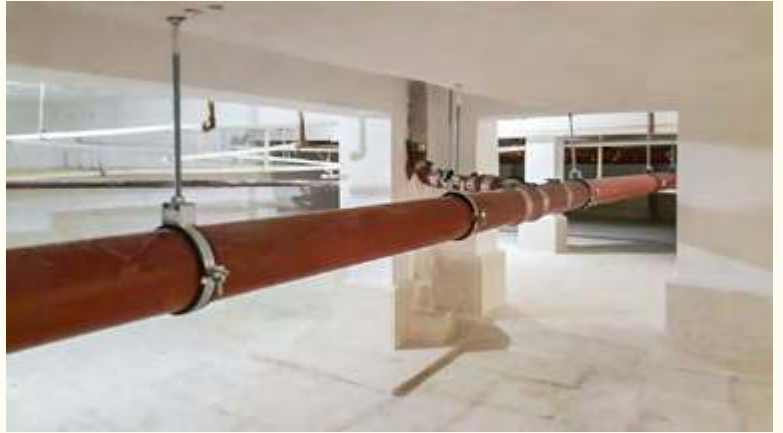
Sahne altındaki mahzen, eski-yeni.

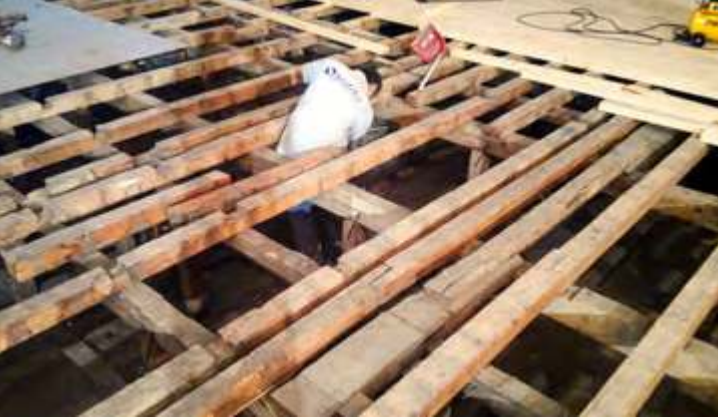
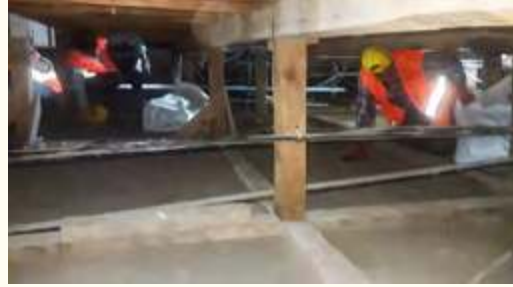
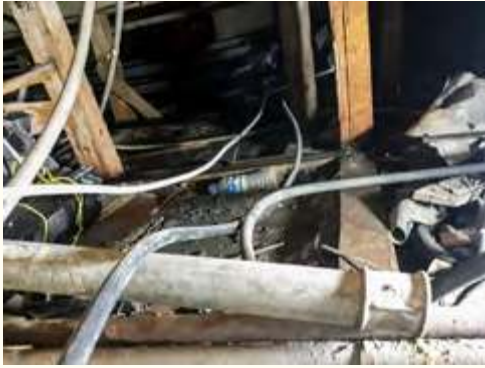
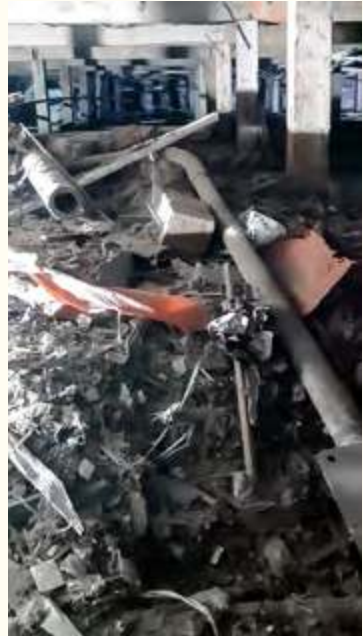
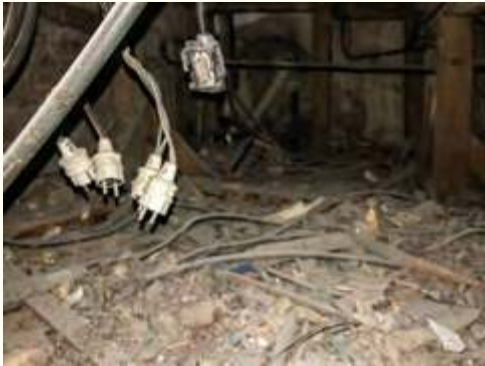
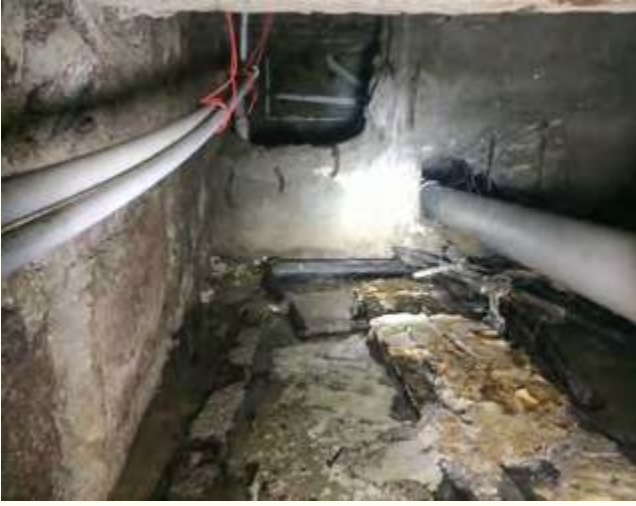
Seyirci WC altındaki mahzenler, karot delme.

Restorasyon sırasında yapılan karot işlemi ile hem tespit edilen bütün odacıklara girilir hale geldi, hem de yenilenen tüm tesisat yeniden bu odacıklara alınarak gizlendi. Gerekli müdahale kapakları bırakılarak ve üç boyutlu çizimler ve tesisat bakım raporları hazırlanarak, yeni müdahalelerde yapıda yeni kırılmaların yapılması ve eskiye dönülmesinin önünde geçilmiş oldu.
