ANKARA DEVLET OPERA VE
BALESİ BİNASI
RESTORASYON
ŞANTIYE GÜNLÜĞÜ
2017-2021

ORHAN PEKDEMİR

ISBN: 978-625-00-9738-0

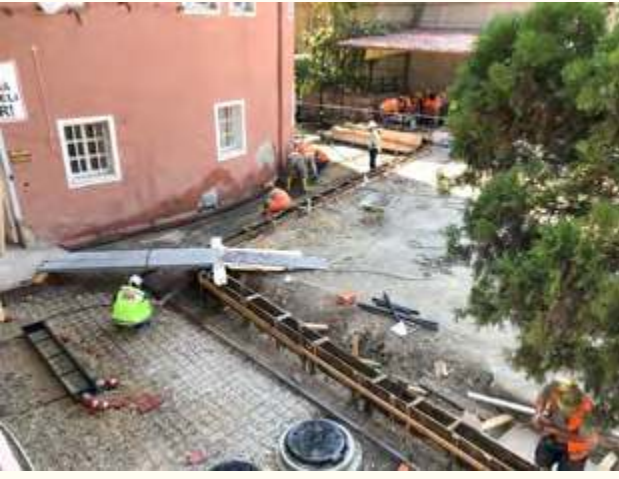
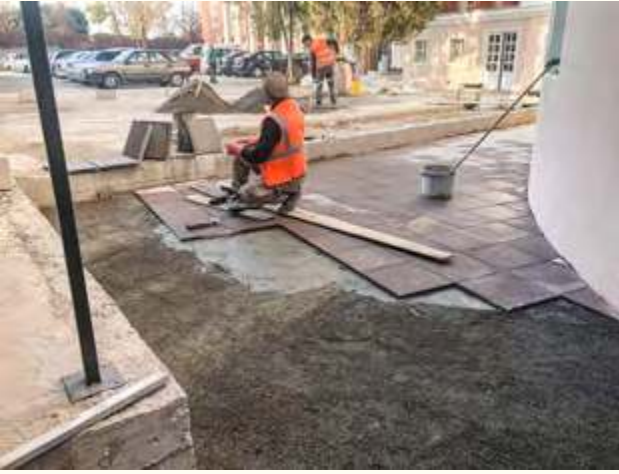
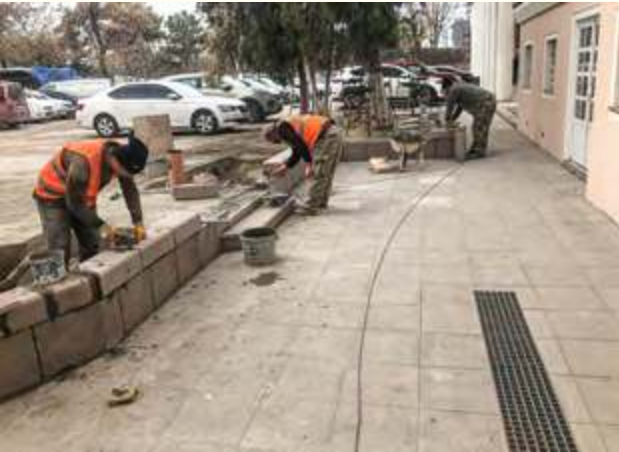
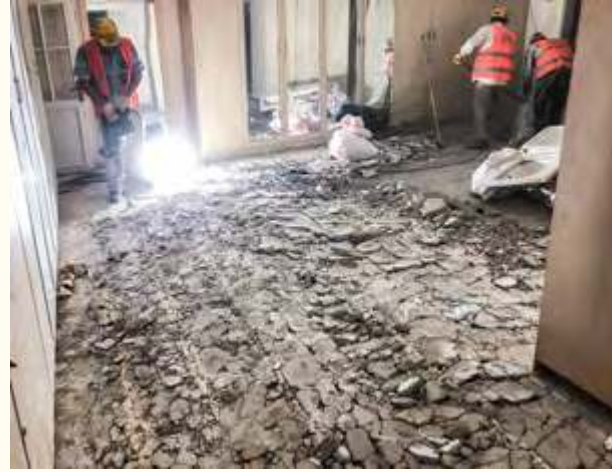
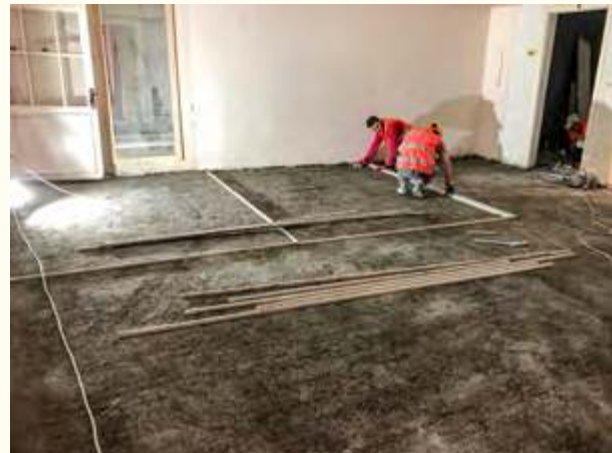
Marley kaplama sökümü.

Yıllar içerisinde bina genelinde o kadar çok sayıda ve üst üste zemin kaplaması uygulanmış ki, neredeyse her beş yılda bir yeni katman oluşmuştur. Özgün mozaik döşemeler üzerine, dönem dönem marley, seramik, linolyum, son yıllarda ise laminat parke döşenmiştir. Bu kaplamaların tümü alttaki özgün yapıya zarar vermeden, her bir kaplama türü kendine özgü yöntem ve sistemlerle sökülüp atıldı. En zoru ise, marleyi yapıştırmak için kullanılan ziftin temizliği oldu.

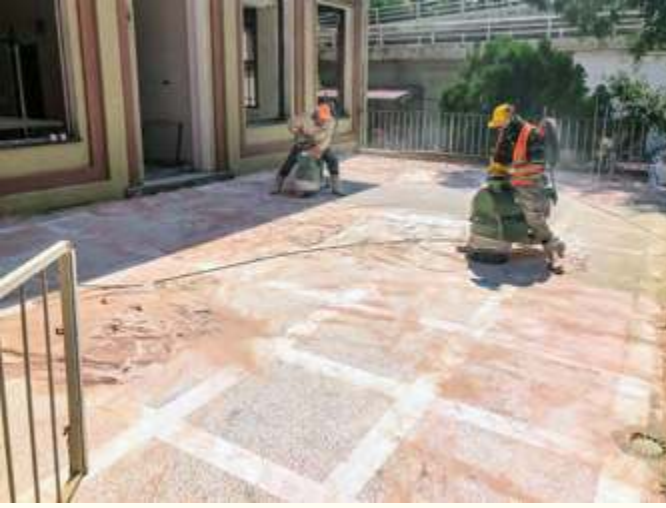
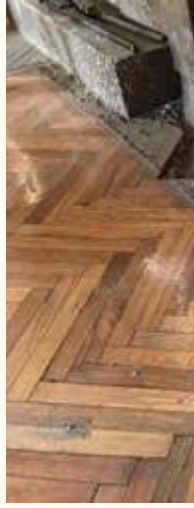
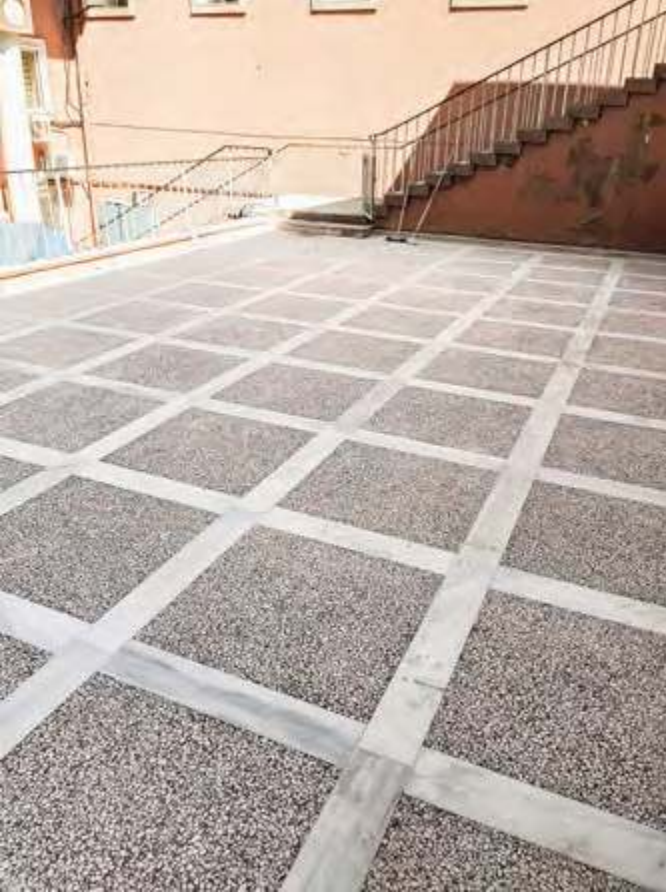
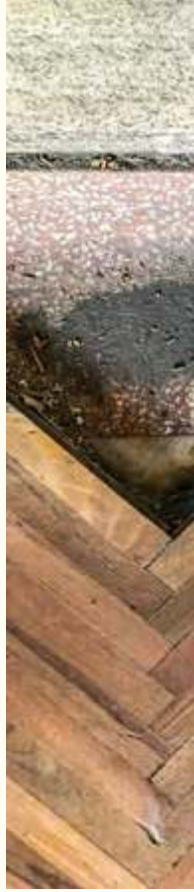
Mermer kaplama işleri.

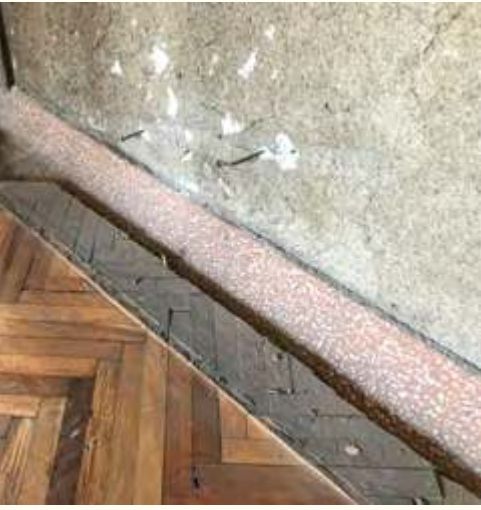
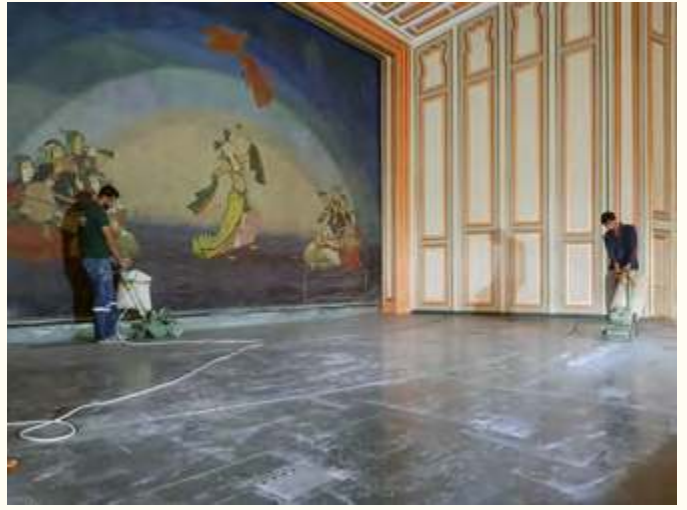
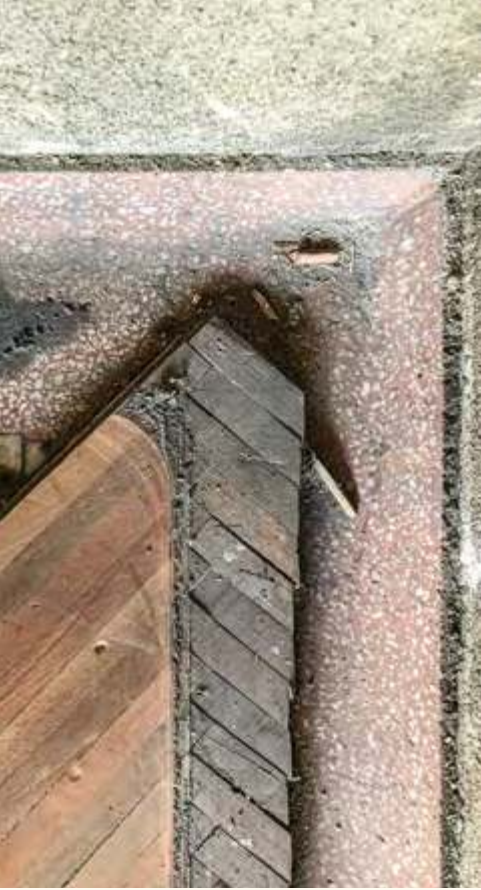
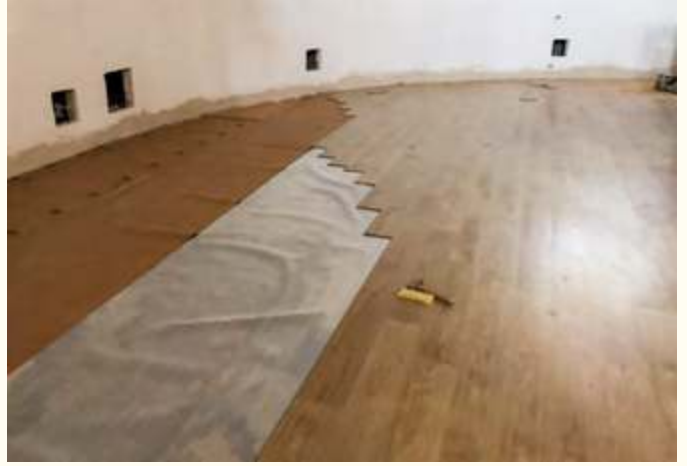
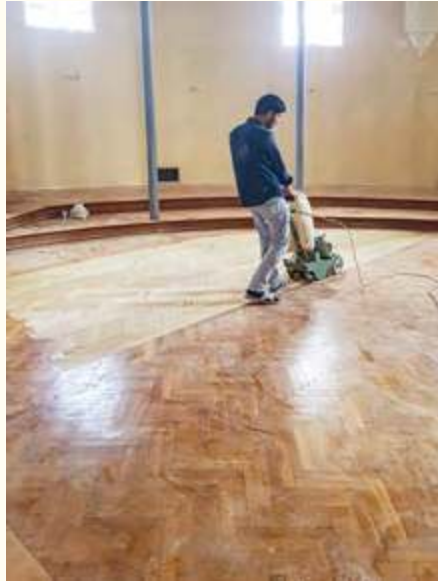
Mozaik işleri.

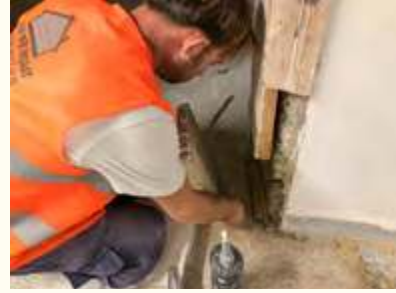
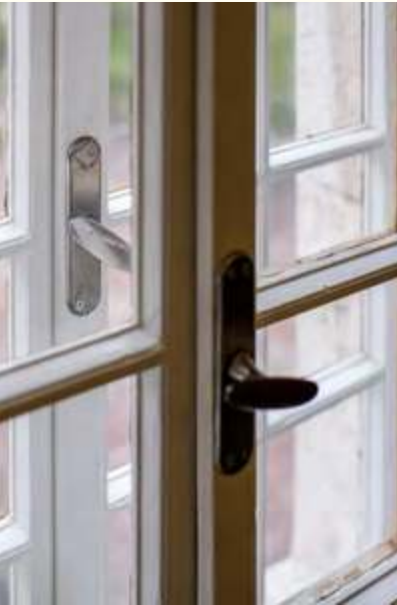
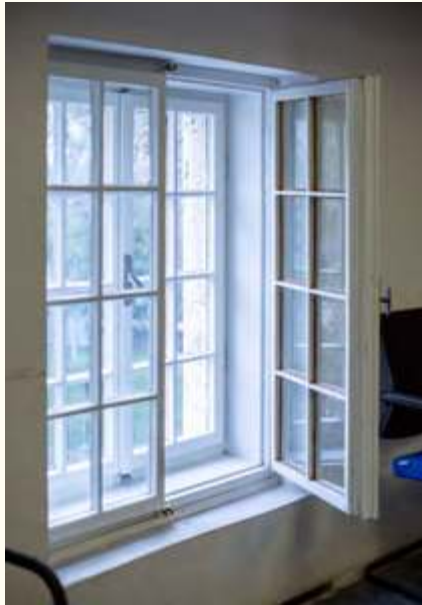
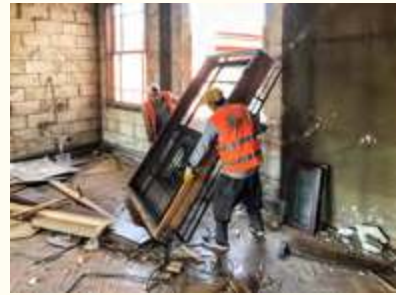
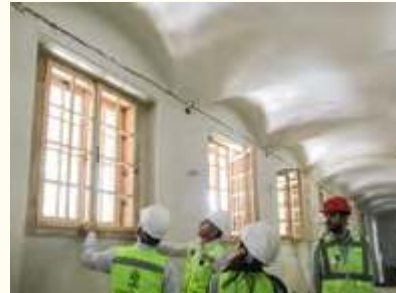
Ahşap kaplama işleri.

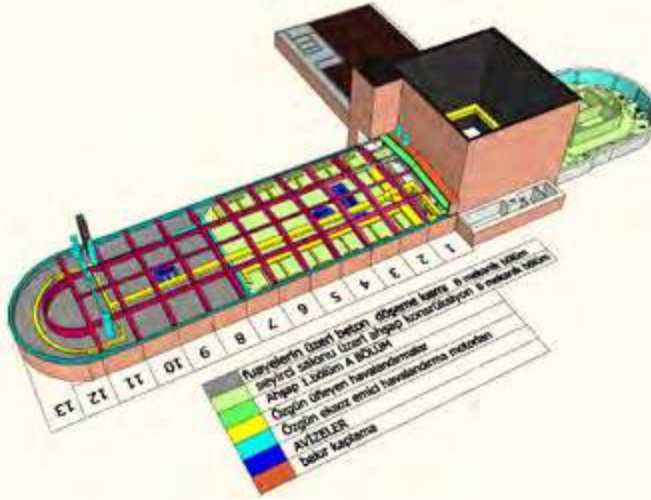
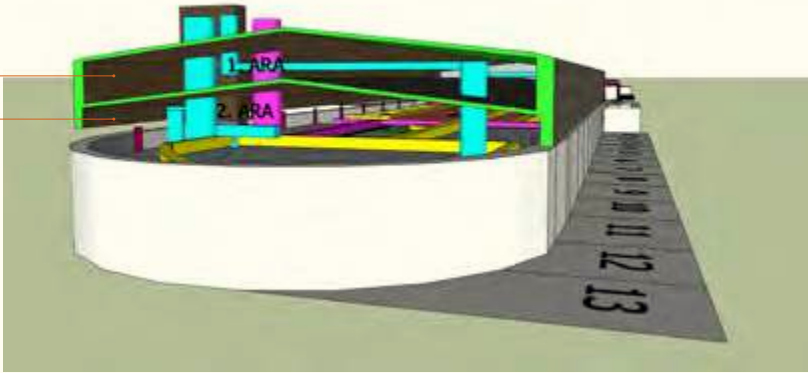
Çatı ve çatı arası bölümler.

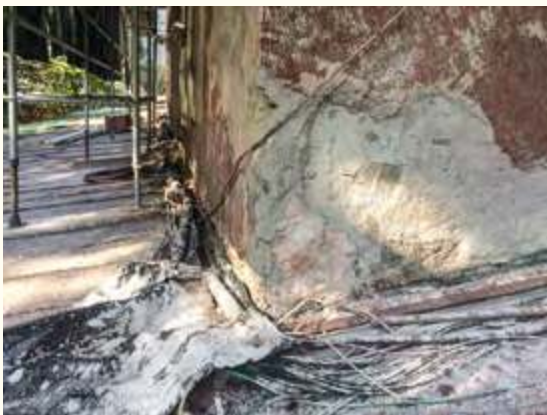
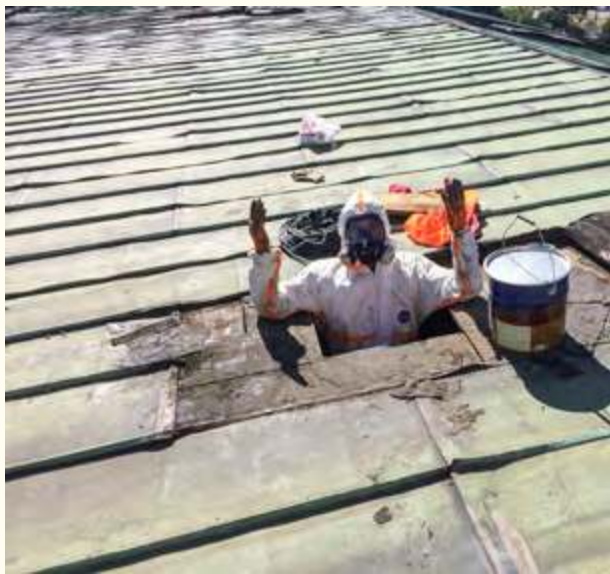
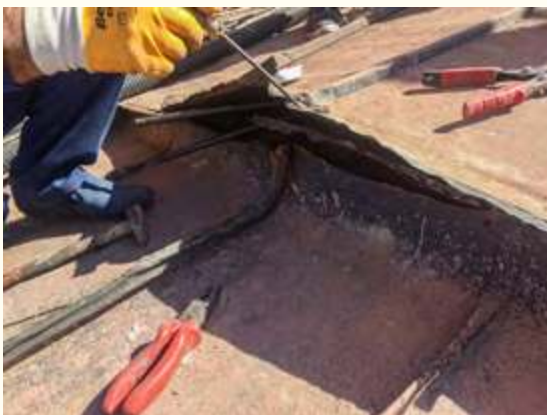
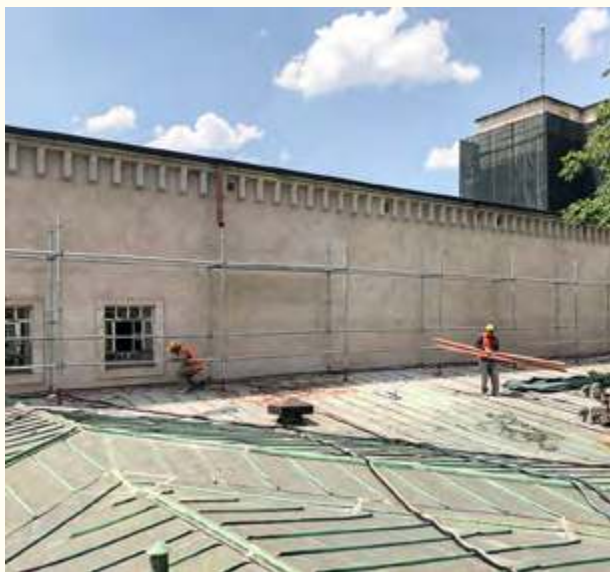
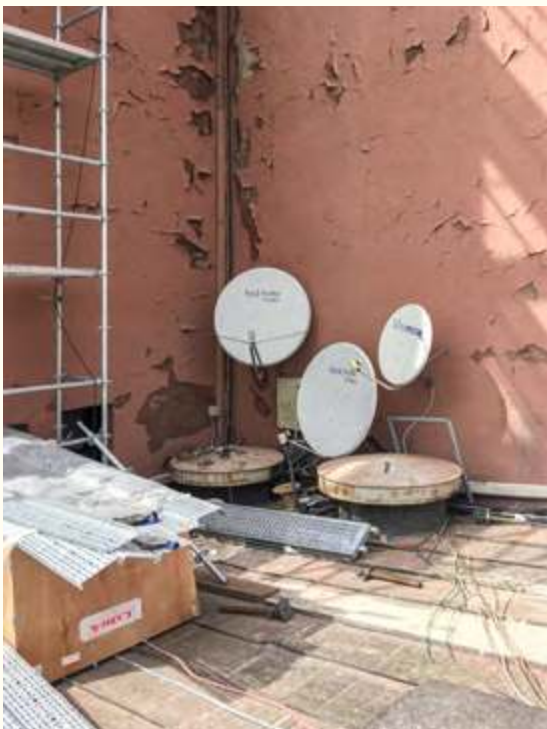
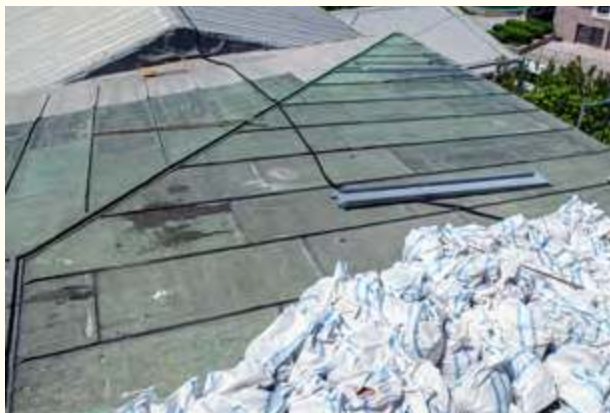
Çatıdaki çalışmalar öncelikli olarak çatı arasından başladı. Opera'ya dönüştüğü 1940'lar sonundan bile inşaat atıklarının durduğu, yıllardır ciddi bir kirlenme ve tozlanma olduğu saptandı. Ayrıca çatıya zamanla kuşların girmesi nedeniyle, parazitler ve zararlılar için de barınak haline geldiği görüldü. Restorasyon uygulaması sırasında çalışma koşullarının oluşabilmesi için tamamen hijyenik bir duruma gelene kadar her türlü temizlik işlemi uygulandı. Kaba temizlik artıkları torbalanarak uzaklaştırıldıktan sonra, ilaçlı mücadele yapıldı. Son olarak ince temizlik özel elektrikli süpürgelerle, yüzeyler fırçalanarak tozdan tümüyle arındırıldı ve emprenye uygulamasına hazır hale getirildi. Ahşap üzerine emprenye uygulaması ve yanmaz boya ve cila yapılarak yangın tehlikesine karşı önlem alındı.

Ahşap çatı arası, eski-yeni.

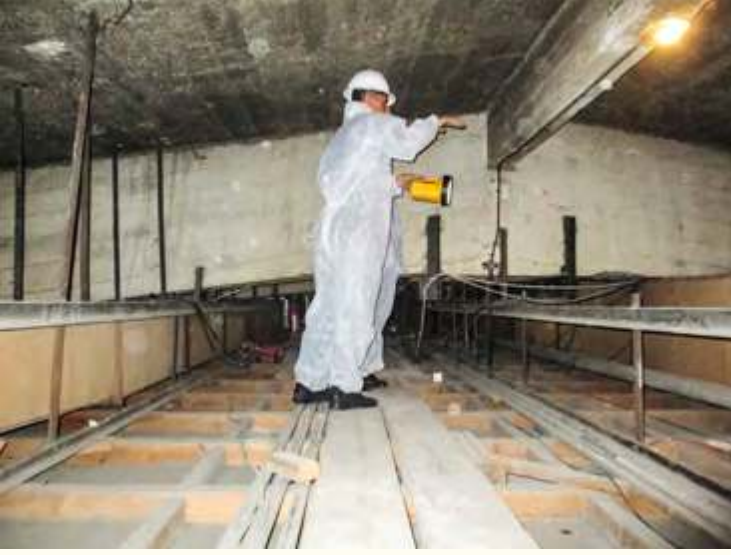
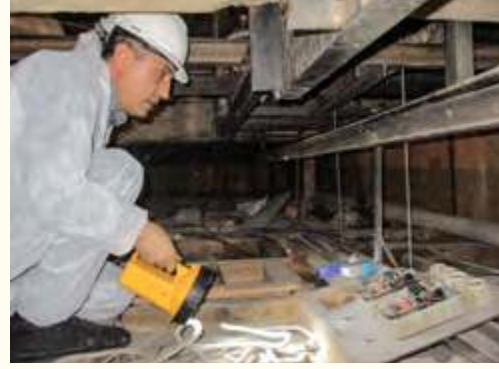
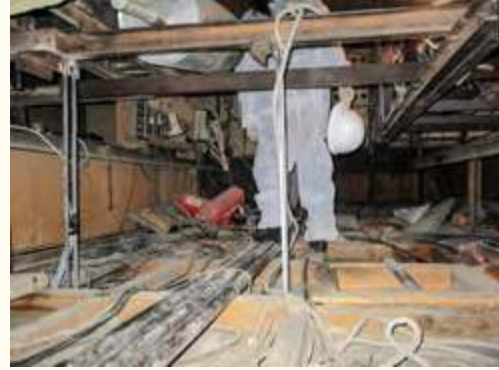
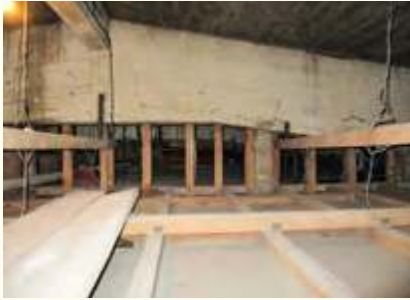
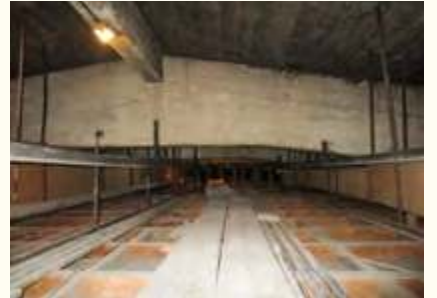
Uygulamaya başladığımızda nefes bile alınamayan, çatı arasındaki tüm mekânlara ve seyirci salonunun çift cidarlı duvarları arasına zamanla dolan çöplerin tamamı insan gücü ile zorlukla temizlenerek sağlıklı duruma getirildi. Ahşap konstrüksiyonun bakımları yapıldı, çürümüş ve kırılmış olanlar noktasal olarak değiştirildi. Ahşap bölümlere emprenye uygulaması ve Sayerlack marka yangın geciktirici boya ve cila uygulanarak, herşeyden önce ciddi bir yangın tehlikesi önlenmiş oldu. Elektrik aksamında, zayıf akım ve orta gerilim için ayrı ayrı tavalar döşendi, yangına dayanımlı aydınlatma sistemi yapıldı. Çatının her iki bölümünün son temizliği sanayi tipi elektrik süpürgesi ile yapıldı. Özgün havalandırma ana kanal ve üfleme menfezlerinin kullandığı bu mekâna ulaşım tek ve dar bir noktadan sağlanabildiği için, temizlik, bakım ve onarımı en zor olan yerlerden birini oluşturdu.

Betonarme çatı arası, eski-yeni.

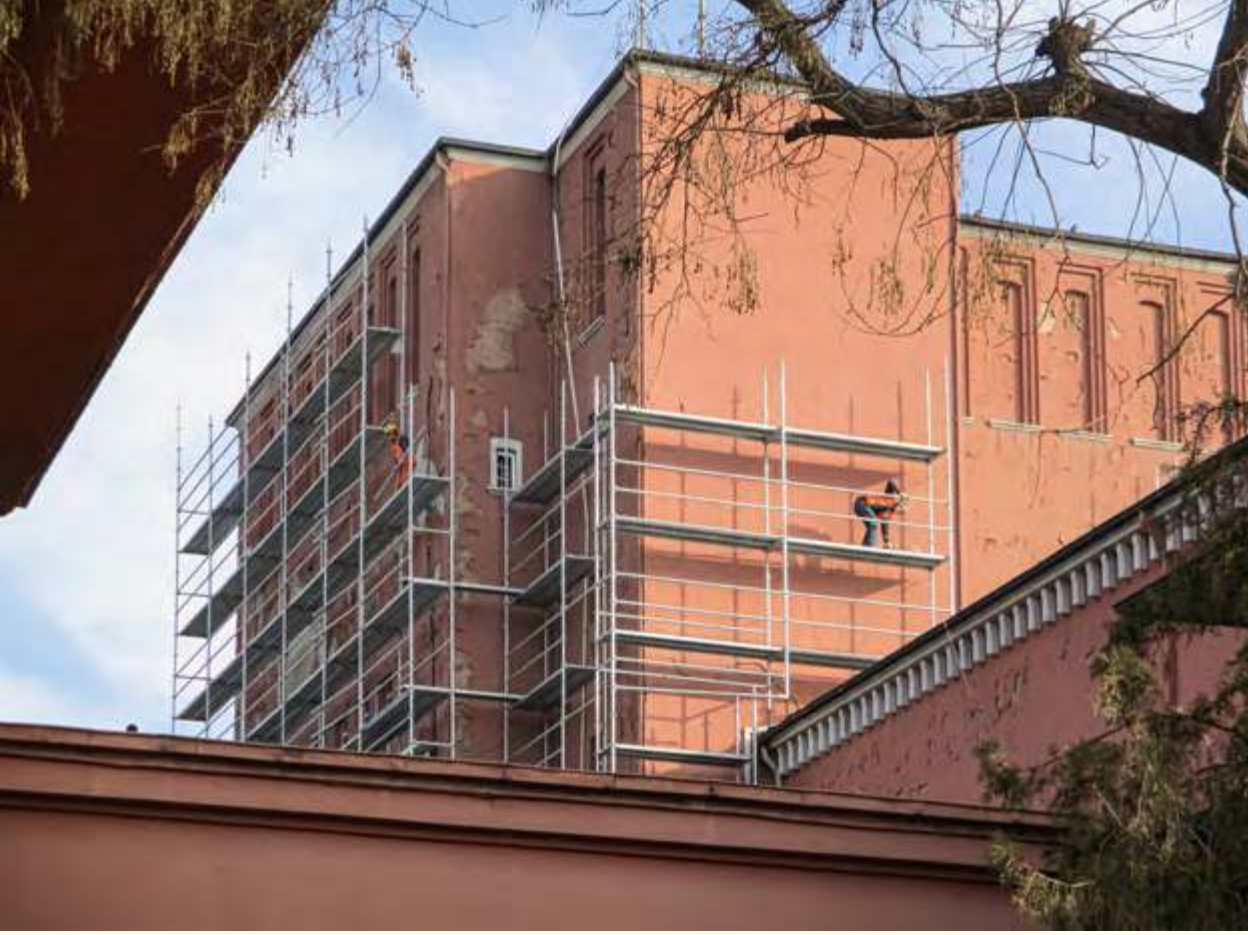
Dönemler içerisinde muhtelif serpme şeklinde yapılan boyalar ile binanın dıŐ cephesi giderek koyu renklere dönüşmüŐtür. Zamanla da cephede ciddi siva ve boya bozulmaları meydana geldiđi için yapımından itibaren ilk kez böyle kapsamlı ve özgün yapıya uygun bir çalışma başlatılmıştır. YanlıŐ yapılan uygulamalar ile söve, taŐ kaplama, bakır ve ahŐap denizlikler aşırı derecede yıpranmış ve bozulmuŐtur. Ne yazık ki titiz uygulanmayan harç ve boyalar özgün malzemelere de yapışmış, mekanik ve kimyasal temizliđi zorunlu hale getirmiŐtir.

DıŐ cephede yapılan araştırma raspası ile gördük ki, Sergi Evi döneminde cephede boya kullanılmamış, horasan sıvanın fildiŐi rengi yapının görünümüne hakim olmuŐtur. Opera'ya dönüşümde ise Baumeister dergisinde "Yapının dıŐ görünümü taŐ olarak fildiŐi renkli traverten ve mat gri-pembe renkli siva ile belirlenmektedir." denilmektedir ve raspada bu malzeme ve renkler söylenildiđi biçimiyle tespit edilmiştir. Doğal olarak, horasan siva üzerindeki diđer katmanları tamamen kaba ve ince raspa ile temizledik. Fakat cephe zemini doğal olarak engebeli hale geldi. Bu nedenle araç yıkama sistemlerinde de kullanılan basınçlı su kullanılarak tozlar ve yarı kalkmış granüllerin temizliđi yapıldı ve uygulamaya hazır hale getirildi.

Analizler sonucu önerilen horasan siva karışımı, Niğde'den kireç taŐı tozu, Çankırı Kızılırmak'tan ince ve kaba agrega (kum), EskiŐehir'den kiremit tozu, Çorum'dan tuđla irmiđi, Ankara Elmadađ'ndan kaymak kireç, Ankara GölbaŐı'ndan andezit tozu getirilerek, BASF marka hidrolik kireçle birlikte kullanılarak elde edildi. İlgili karışım oranlarına göre hazırlanan horasan siva, önce kaba, sonra ince siva şeklinde cepheye uygulandı.

Restorasyon projemizde boya uygulaması da bulunmaktaydı. Horasan siva bilindiđi üzere yumuŐak bir kıvamda olduđundan tırfillenme işleminde yüzeyde ciddi engebeler olabilmektedir. Bu gibi görünüm hatalarını gidermek ve siva ömrünü uzatabilmek için gerekli izinleri aldık ve analizdeki renge uygun grenli boya uygulaması yaparak cephedeki işlemleri tamamladık.

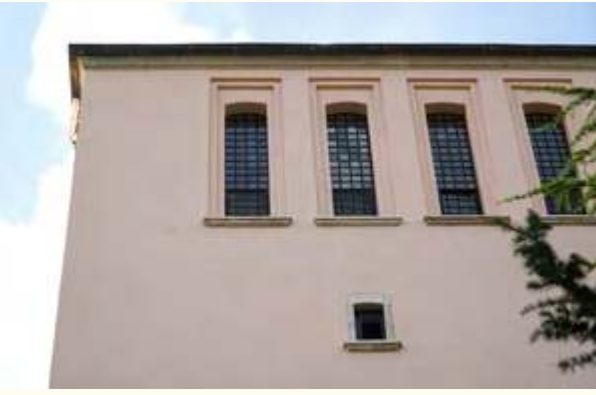
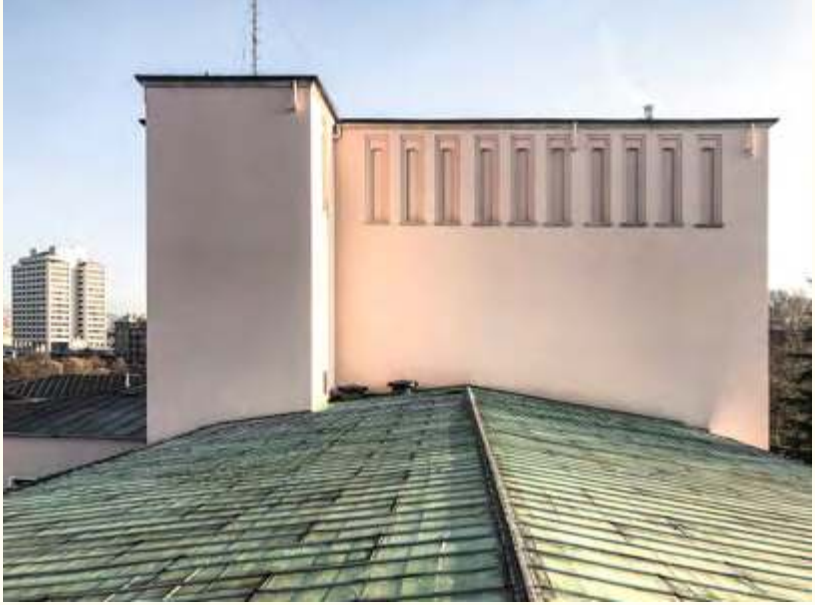
Özgün yapıda yağmur iniş boruları dış cepheden görünmeyecek biçimde, çift cidarlı duvar arasındaki şaftlardan gizli tesisat olarak çekilmiştir. Zamanla arızalanan ve çürüyen bu sistem zaman içinde dış cepheden görünecek biçimde, cephe dışına pvc borular ile alınmış,

tamamı pik borulardan olan eski sistem körlenmiştir. Restorasyon sırasında kırmızı pik boru sistemi ile özgün detaya geri dönüldü, yağmur iniş boruları içeri taşınarak cepheye temiz bir görünüm kazandırıldı. Ayrıca, restorasyon öncesi telefon, internet ve benzeri, cephede veya çatı üzerinde açıkta giden kablolar hem yapının görünümüne hem de kablo ile taşınan sistemin kendisine zarar verdiği için, ileriye yönelik bir altyapıyla birlikte tümü şaftlar ya da çift cidarlar arasına alındı. Yapı görüntü kirliliğinden, sistemler sağlıklı çalışmadan kurtarıldı.

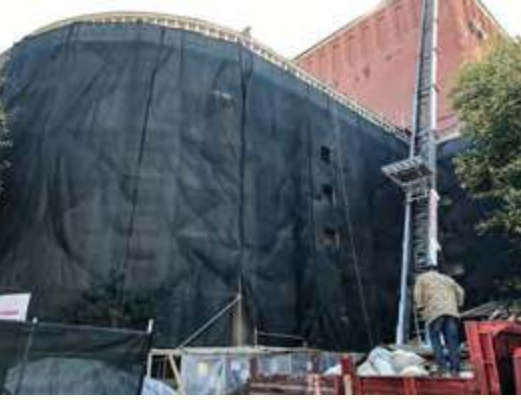
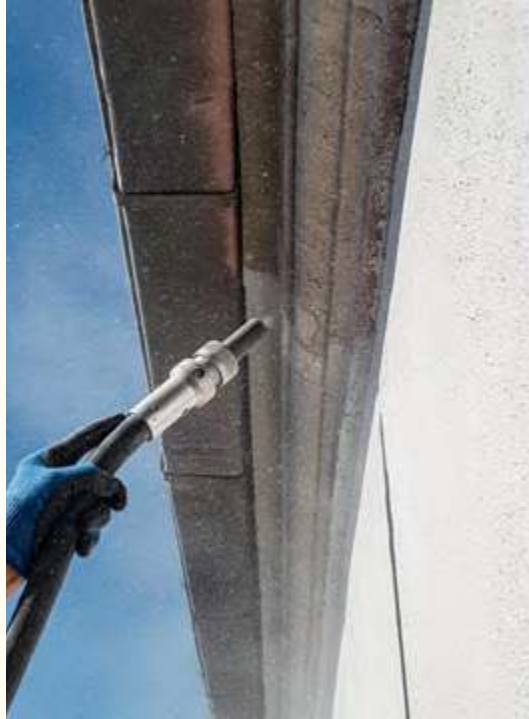
^ Kumlama ile tař ve sve temizliđi.
